RESTAURATIE EN RENOVATIE PERRONKAPPEN STATION NIJMEGEN

7 November, COBc

Station Nijmegen, de renovatie van de perronkappen

Door; Peter de Blik (Arcadis, bij de afdeling Stations en Architectuur, Sr. Staalspecialist)

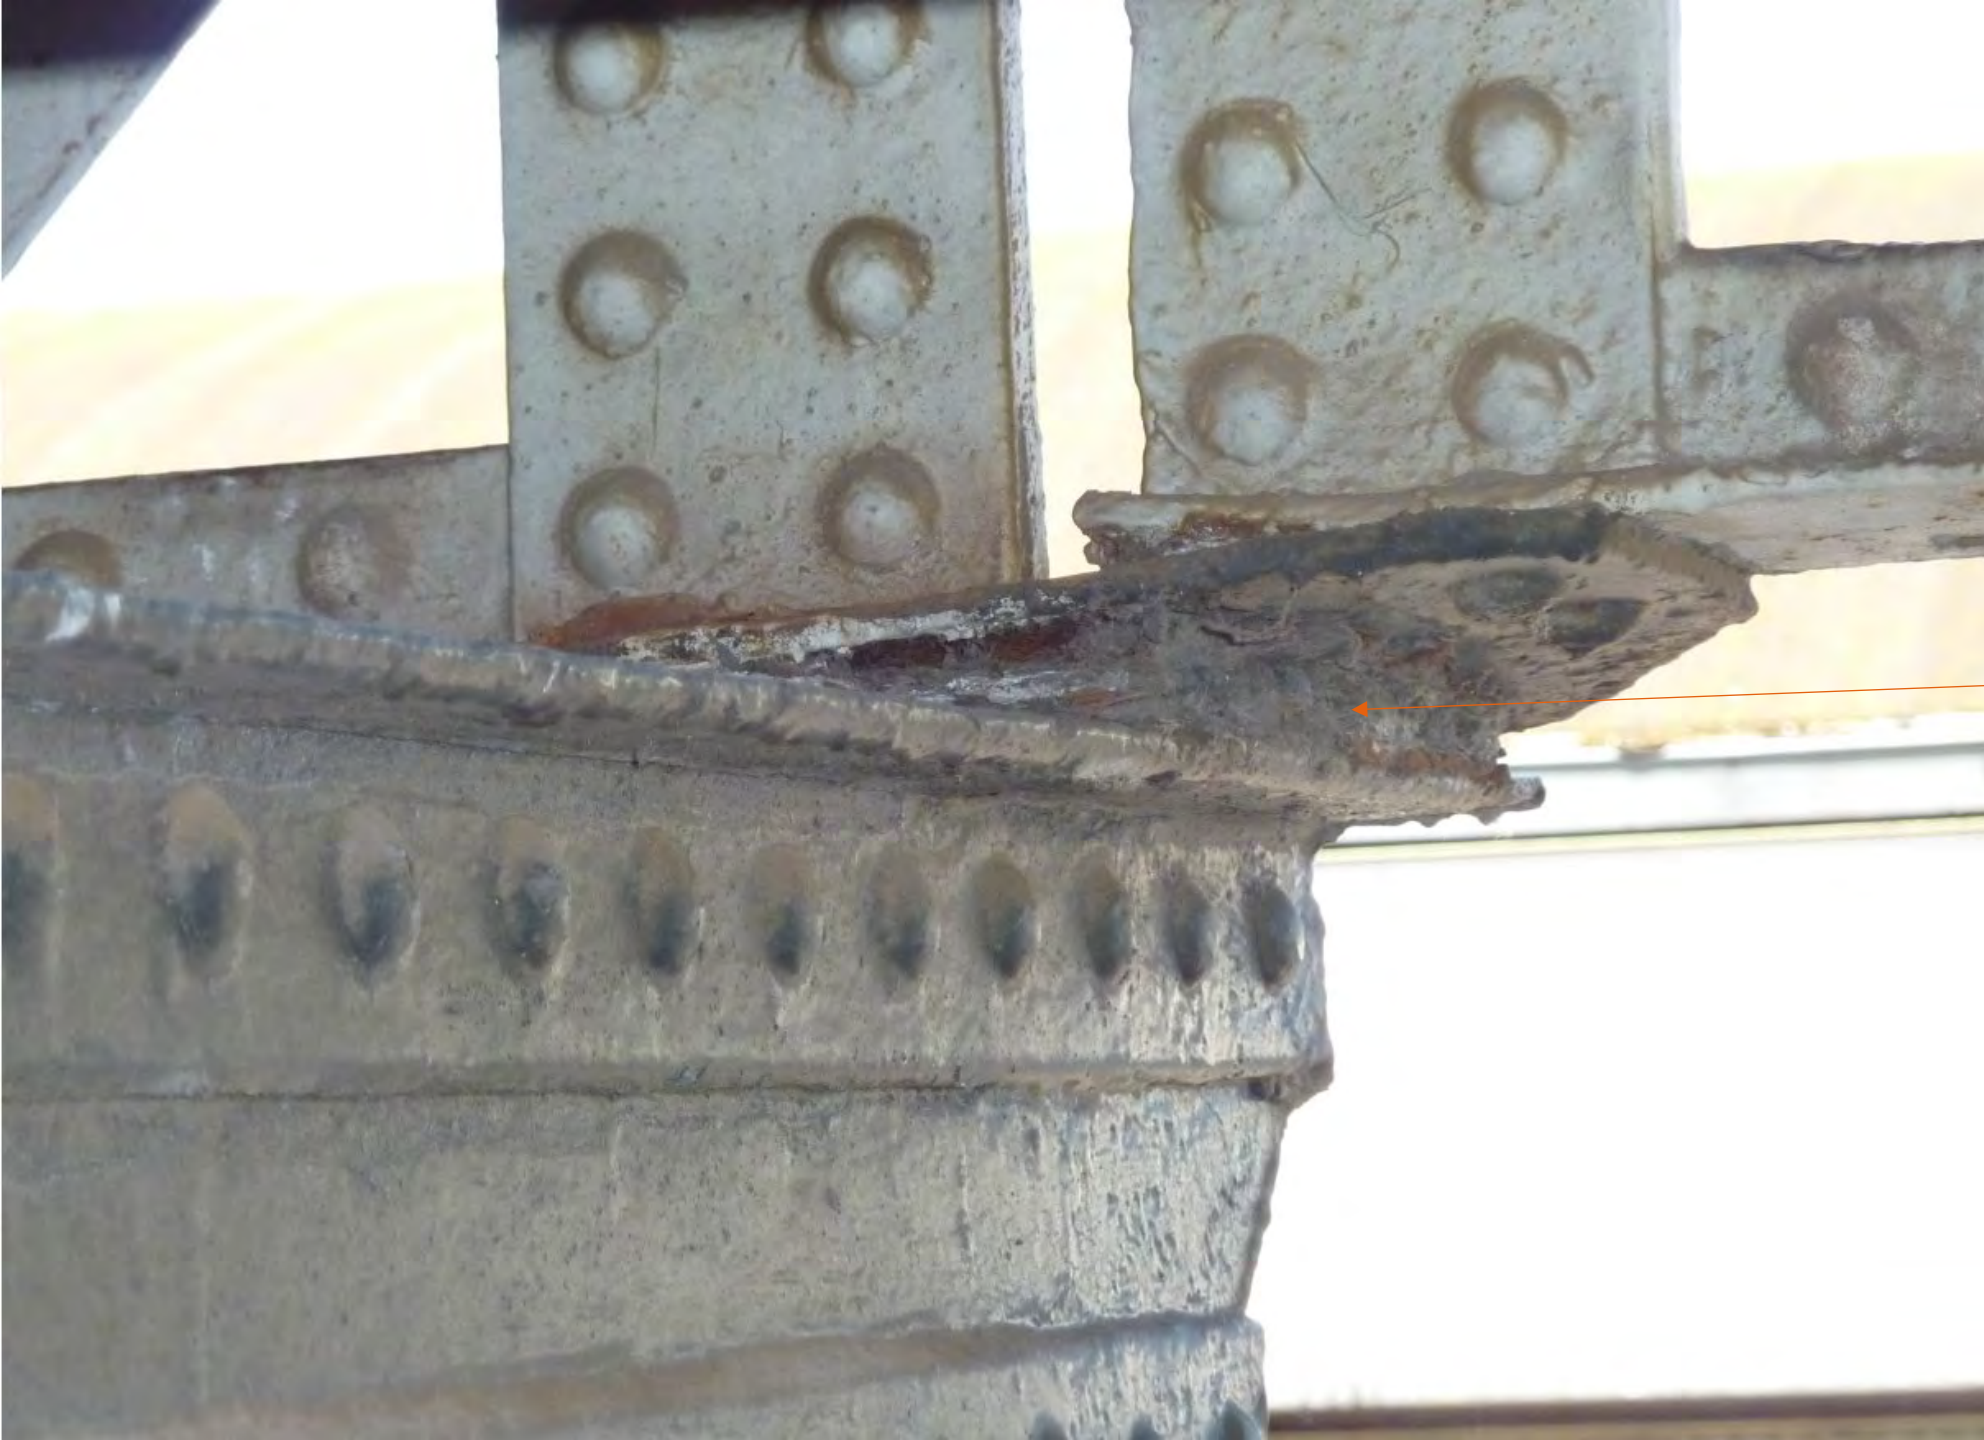
eindoplegging geheel los

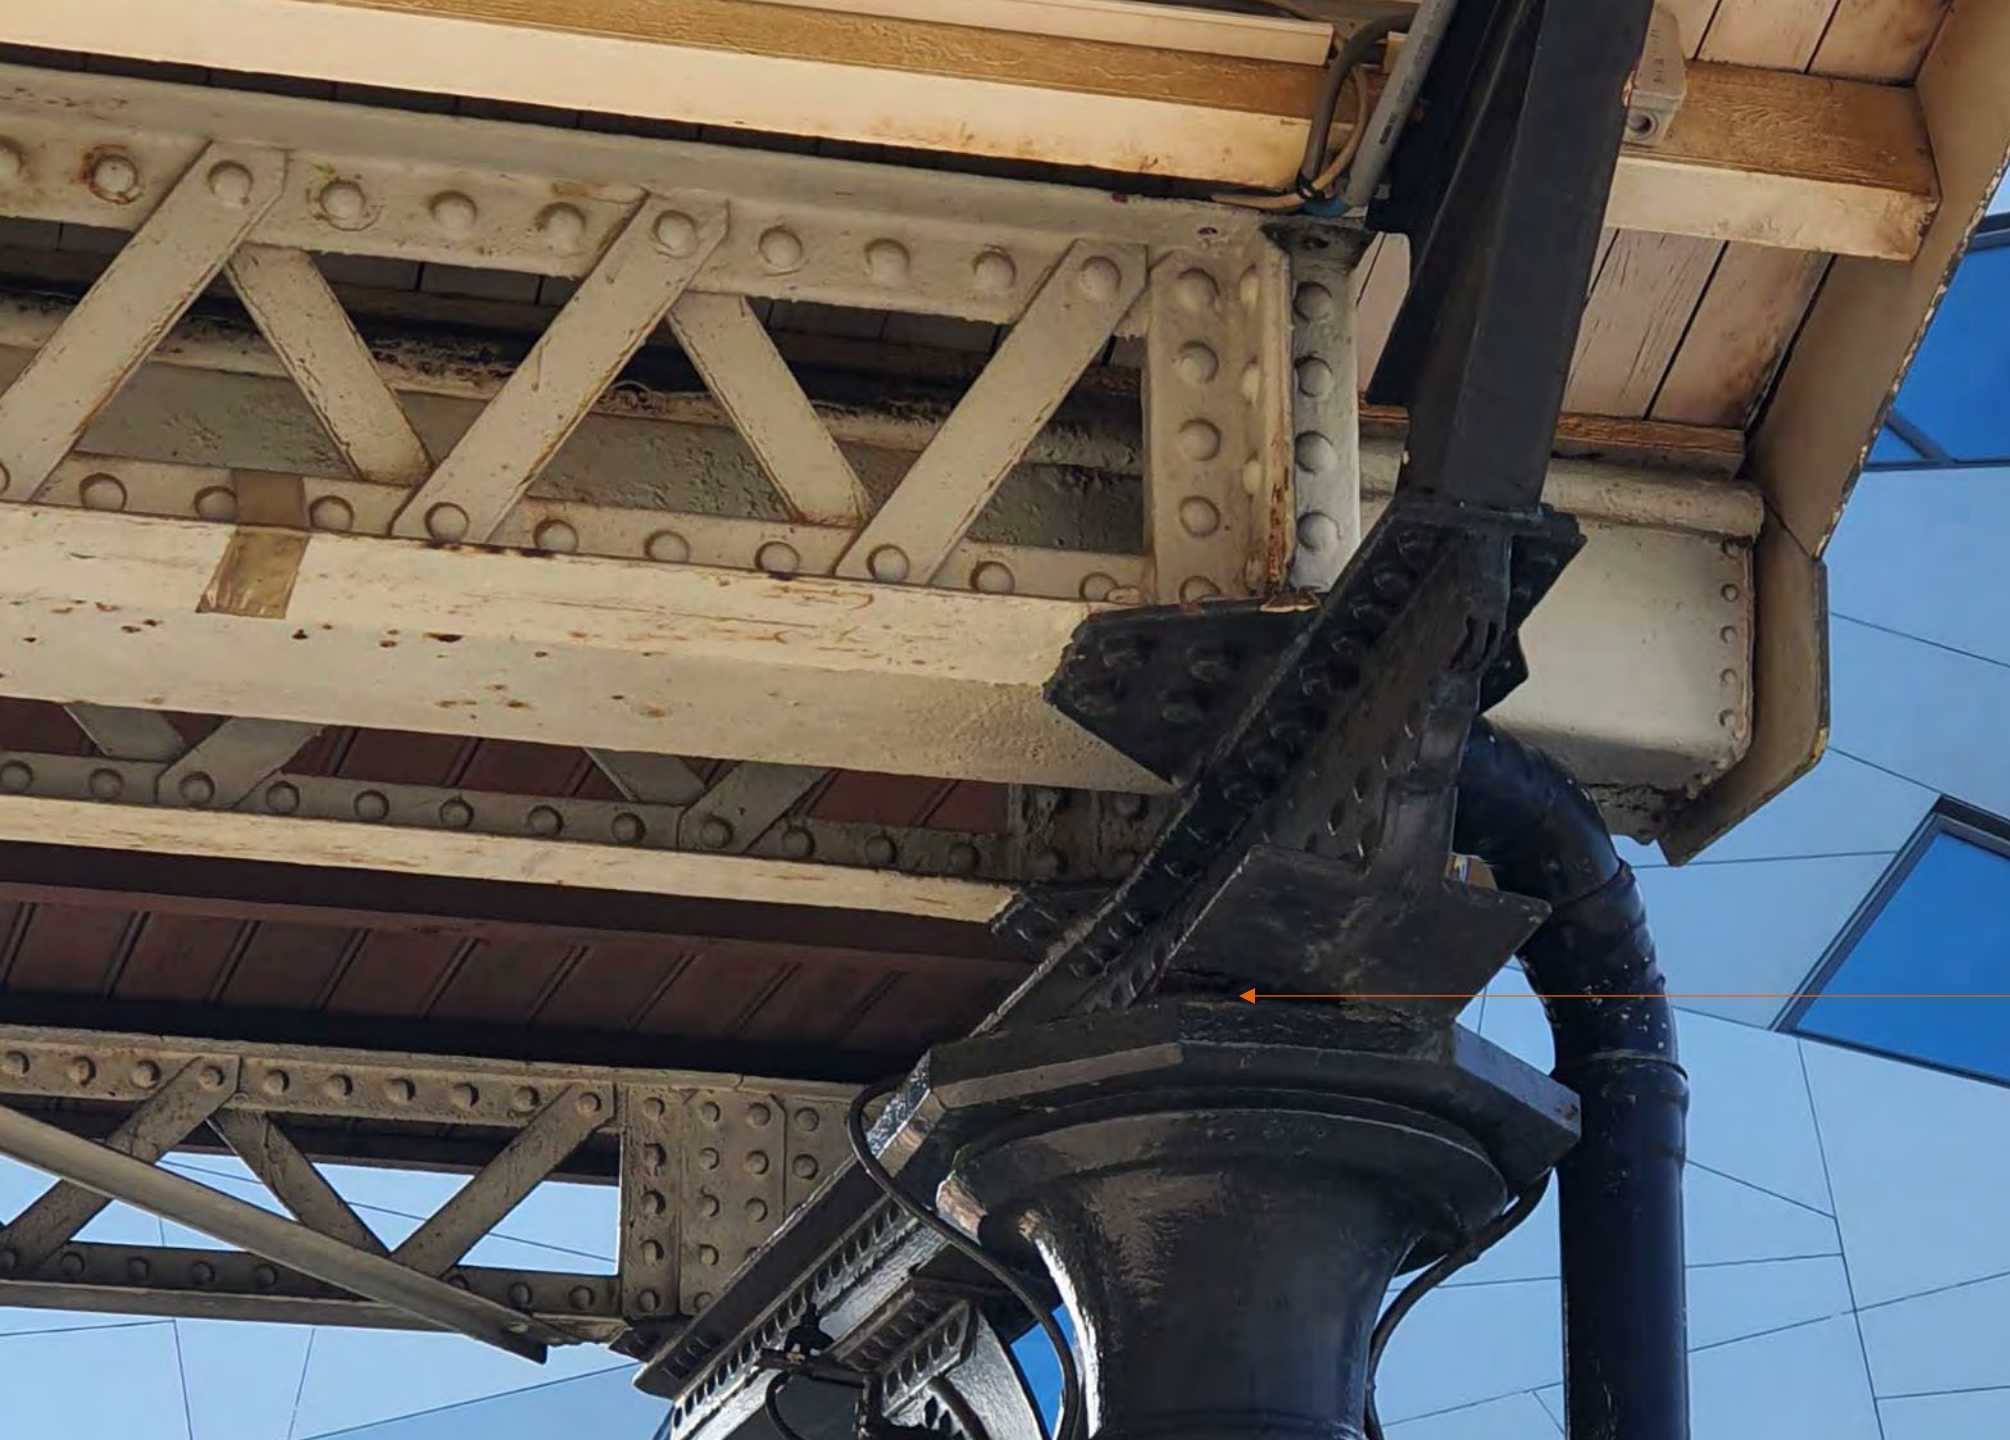
vervorming door o.a.
spleetcorrosie van koppelplaat
tussen kolom en ligger

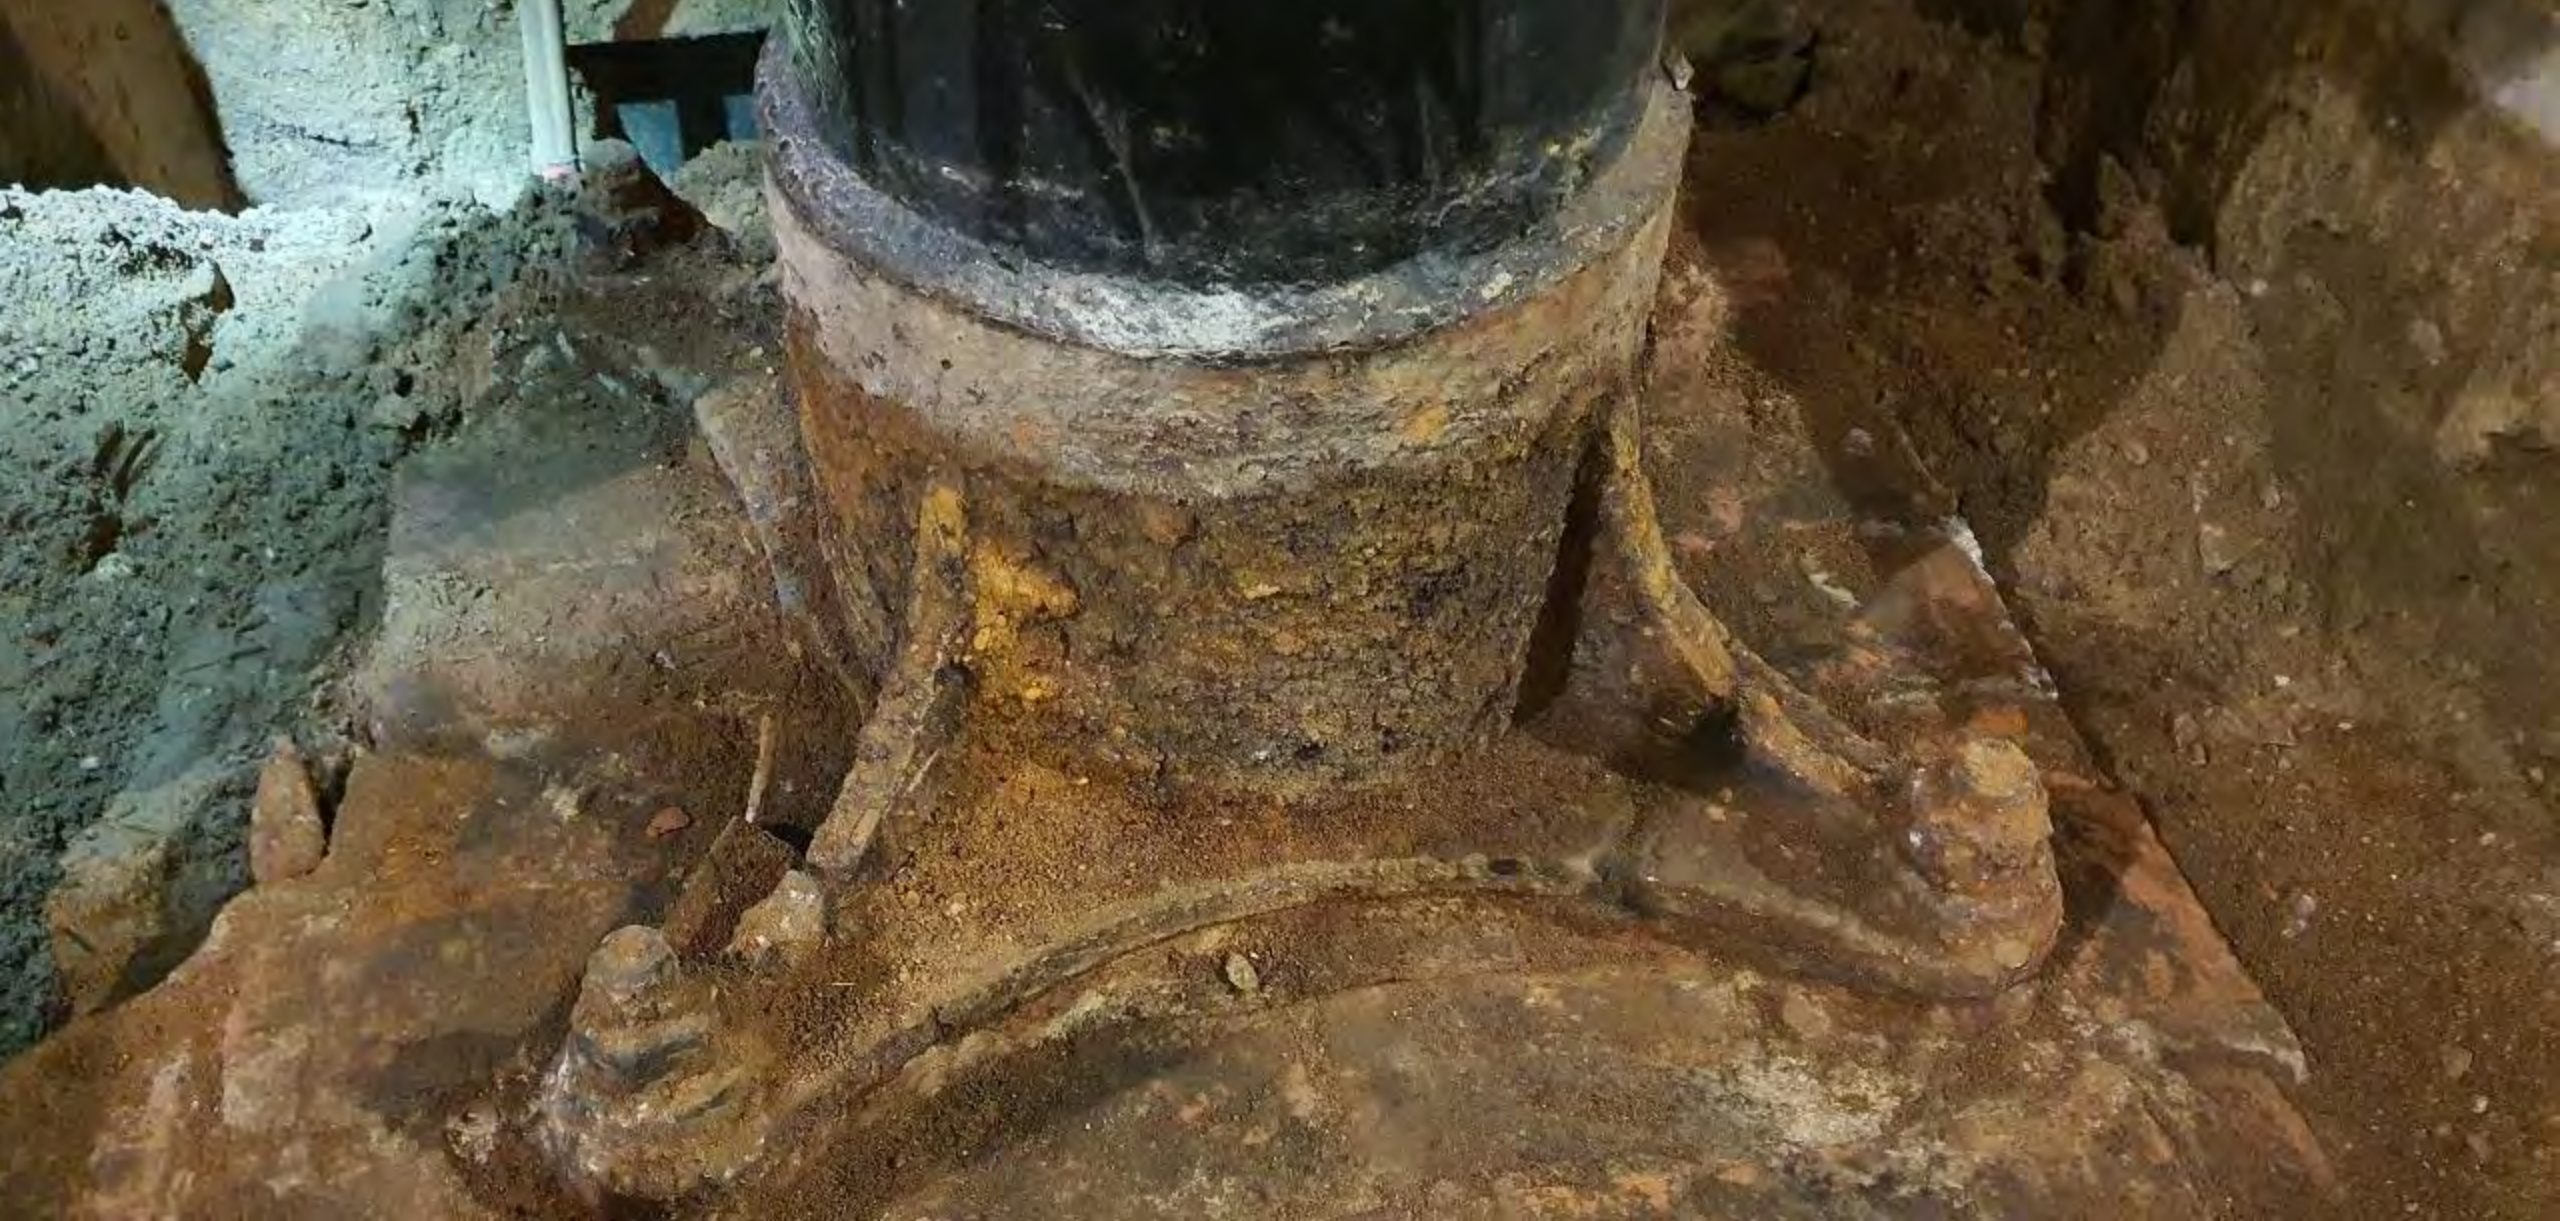
Gebroken kolomvoeten PERRON 3-4

- Kopspanten grotendeels niet meer verankerd
- Vanaf windkracht 9 bezwijksituatie

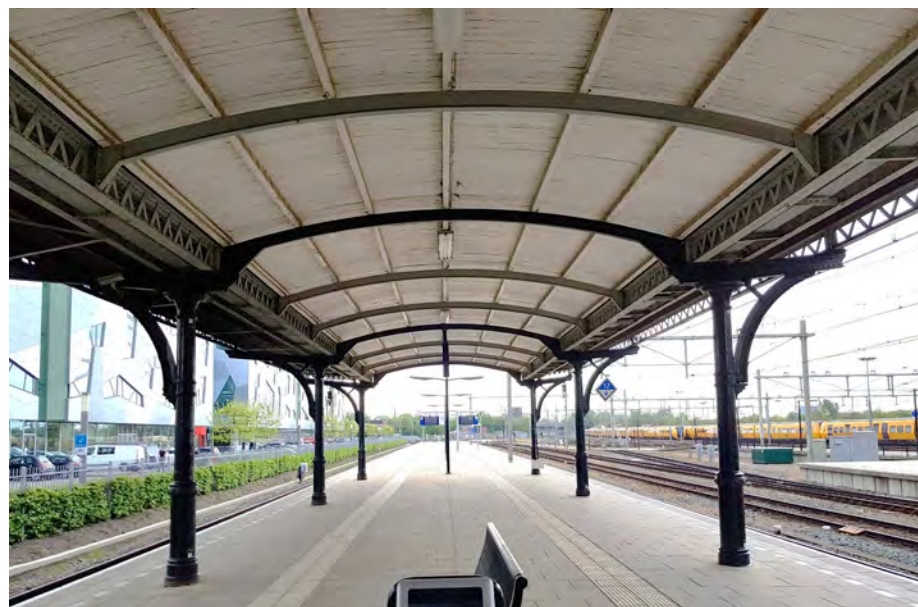
Constructie uit de jaren '50 die constructief niet voldoet

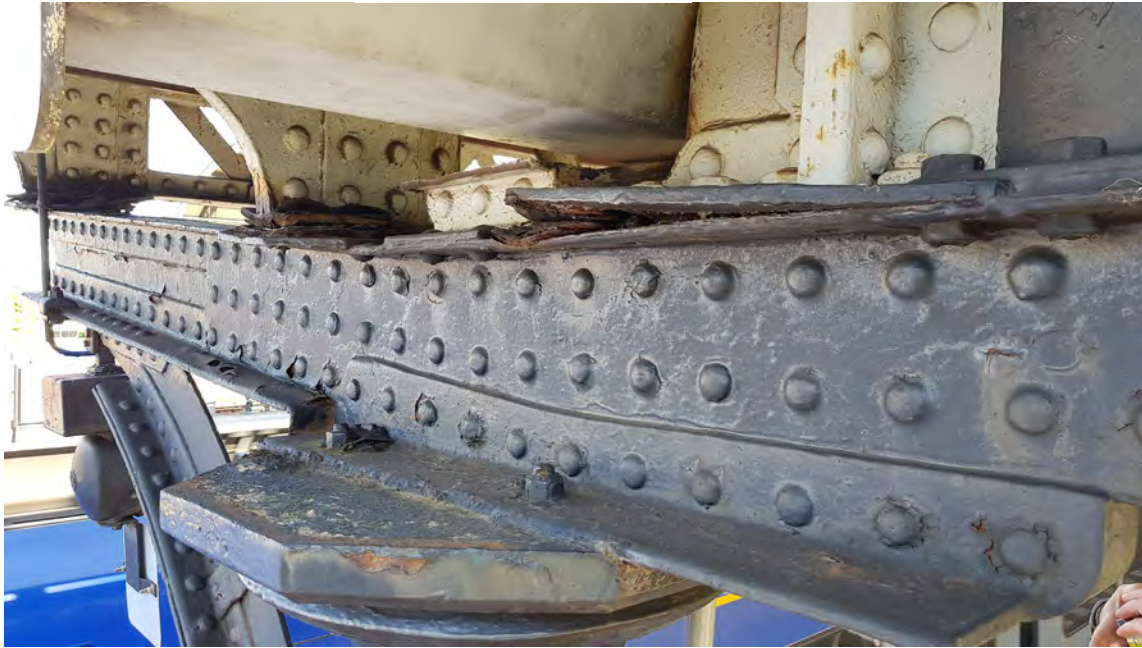
spleetcorrosie

Oorzaak: welijzer, vocht en matig onderhoud

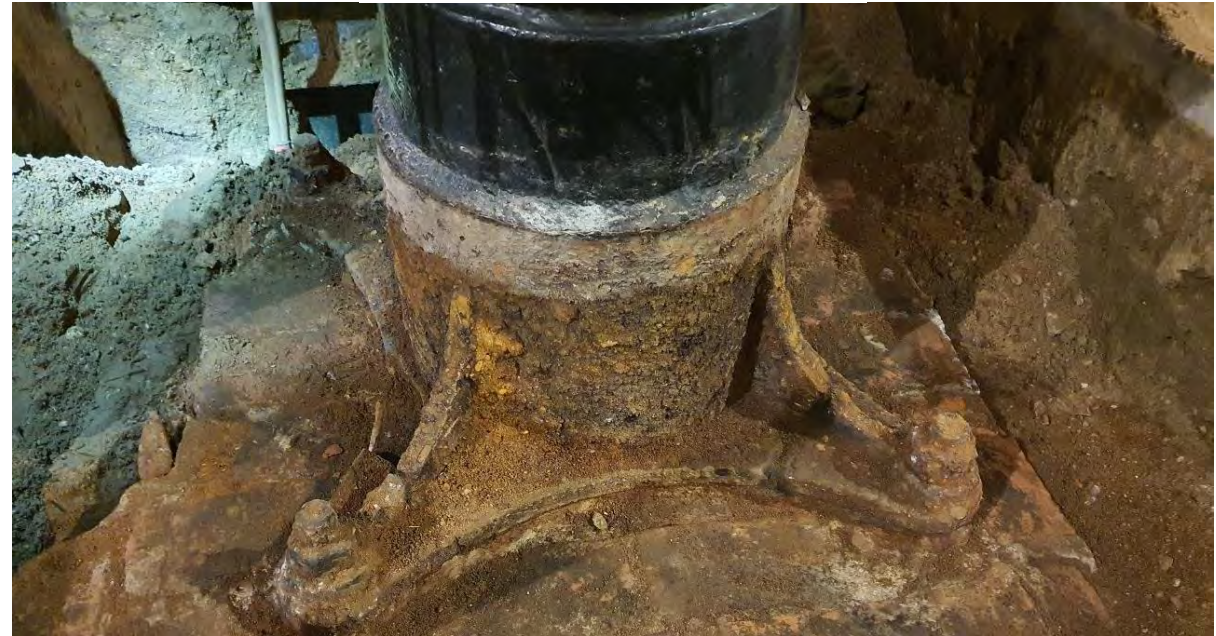
Gescheurde voetplaat

Oorzaak: temperatuur zorgt voor verlenging en verkorting van de kap die uit een stuk bestaat.
Perronkappen niet meer veilig zijn > windkracht 8

2. Toevoegen dilataties in de kappen:

Oplossing, om de ca 70/90 meter een dilatatie toepassen.

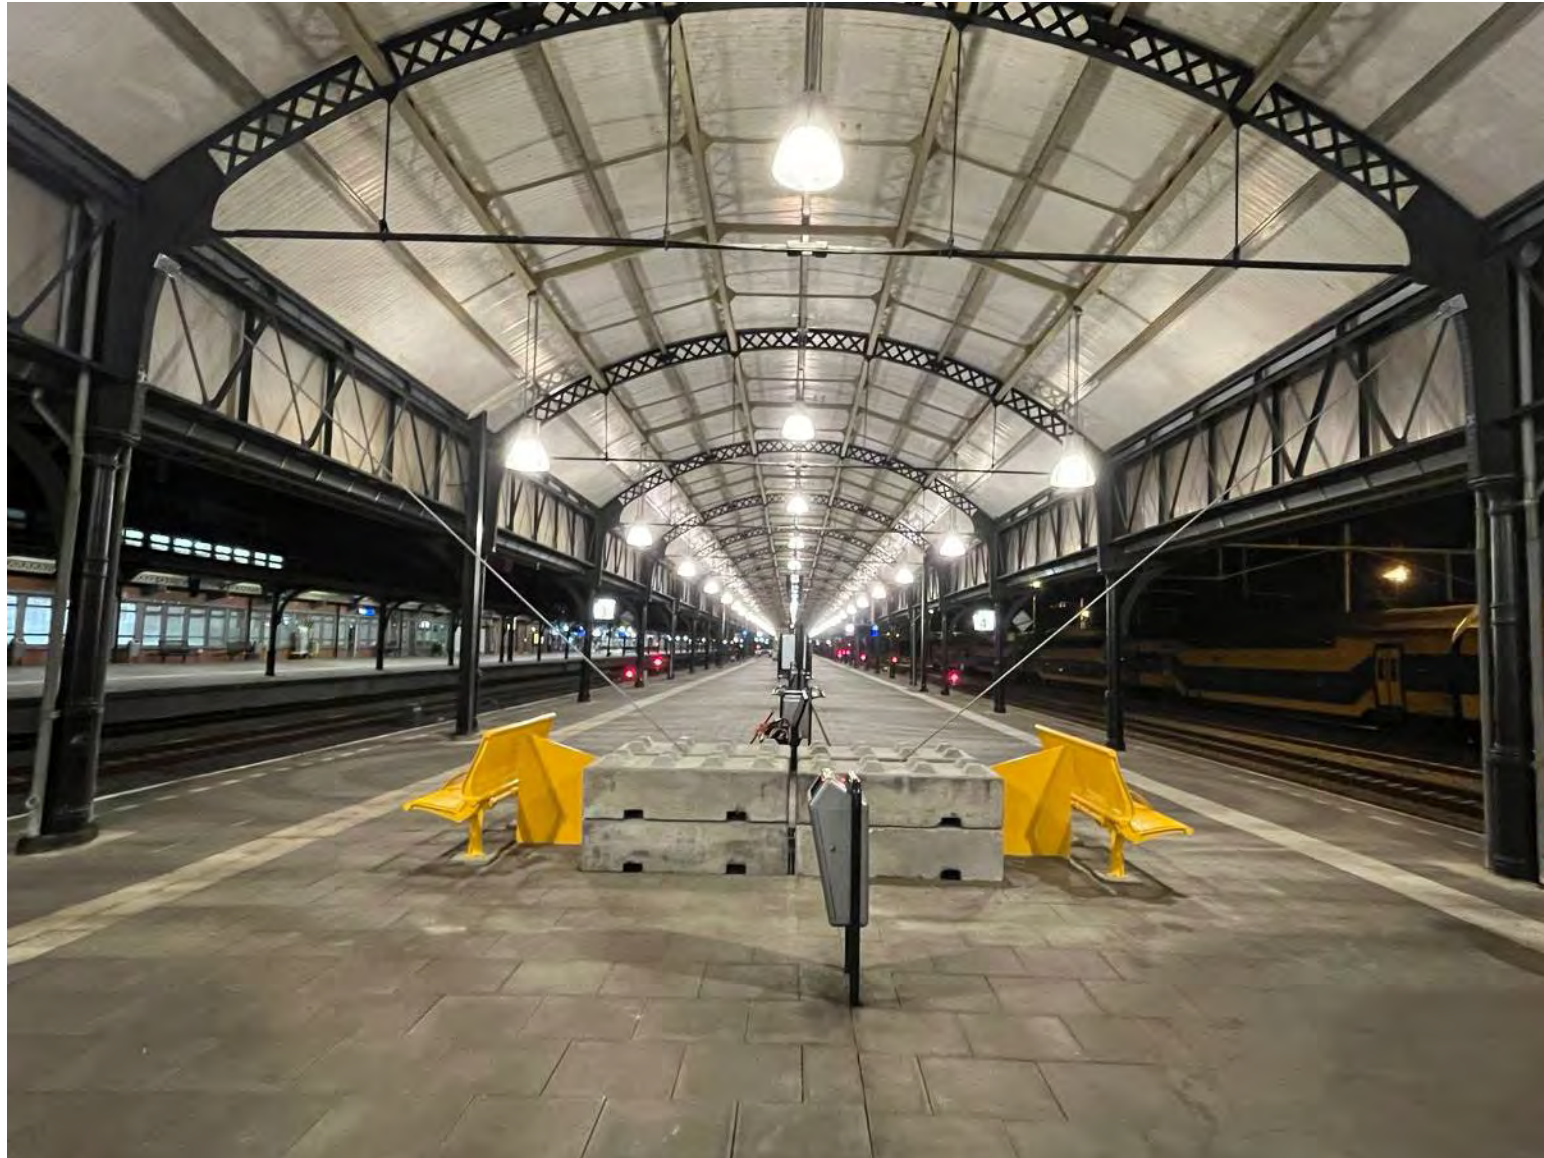
4. Noodmaatregelen toepassen om de kap perron 3/4 weer voldoende veilig te krijgen: (tot start restauratie)

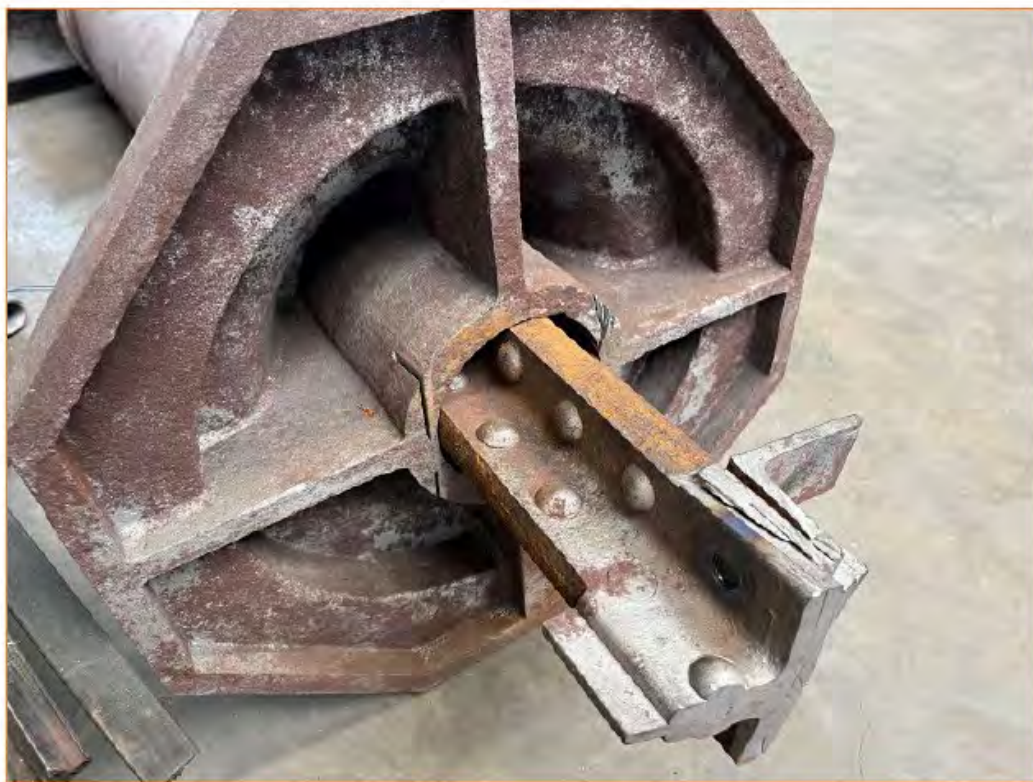
Figuur 19, kruisstuk wat er in geschoven was, nog in een goede staat

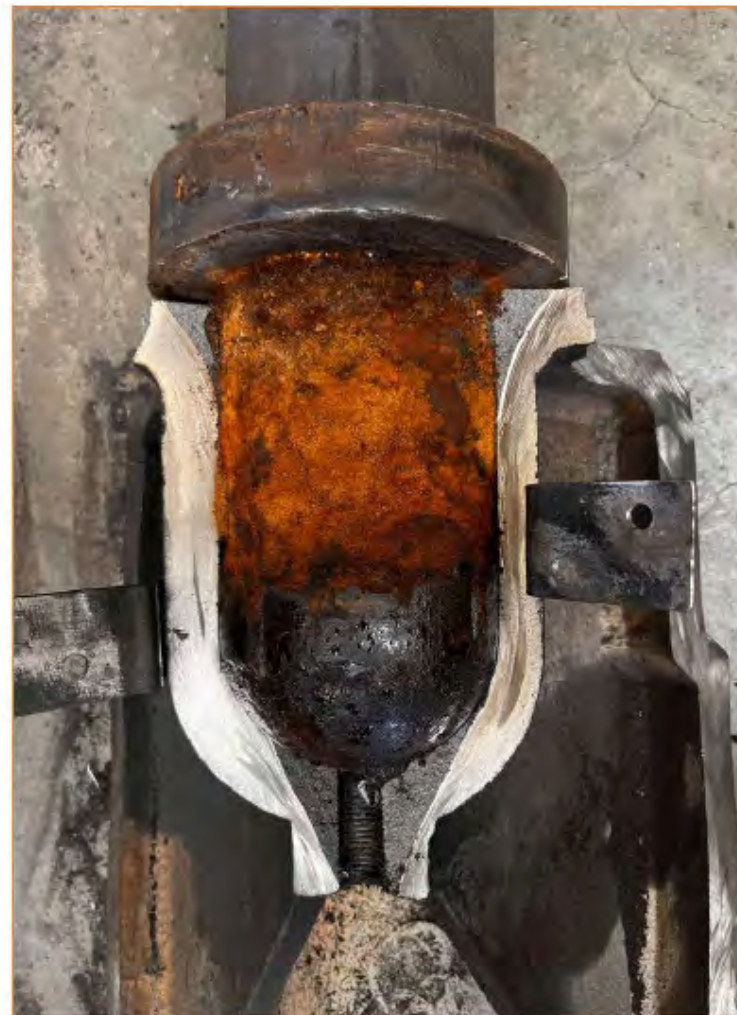
Figuur 30, onderzijde spil in de kolomvoet
