RESTAURATIE EN RENOVATIE PERRONKAPPEN STATION NIJMEGEN

7 November, COBc

Station Nijmegen, de renovatie van de perronkappen

Door; Peter de Blik (Arcadis, bij de afdeling Stations en Architectuur, Sr. Staalspecialist)

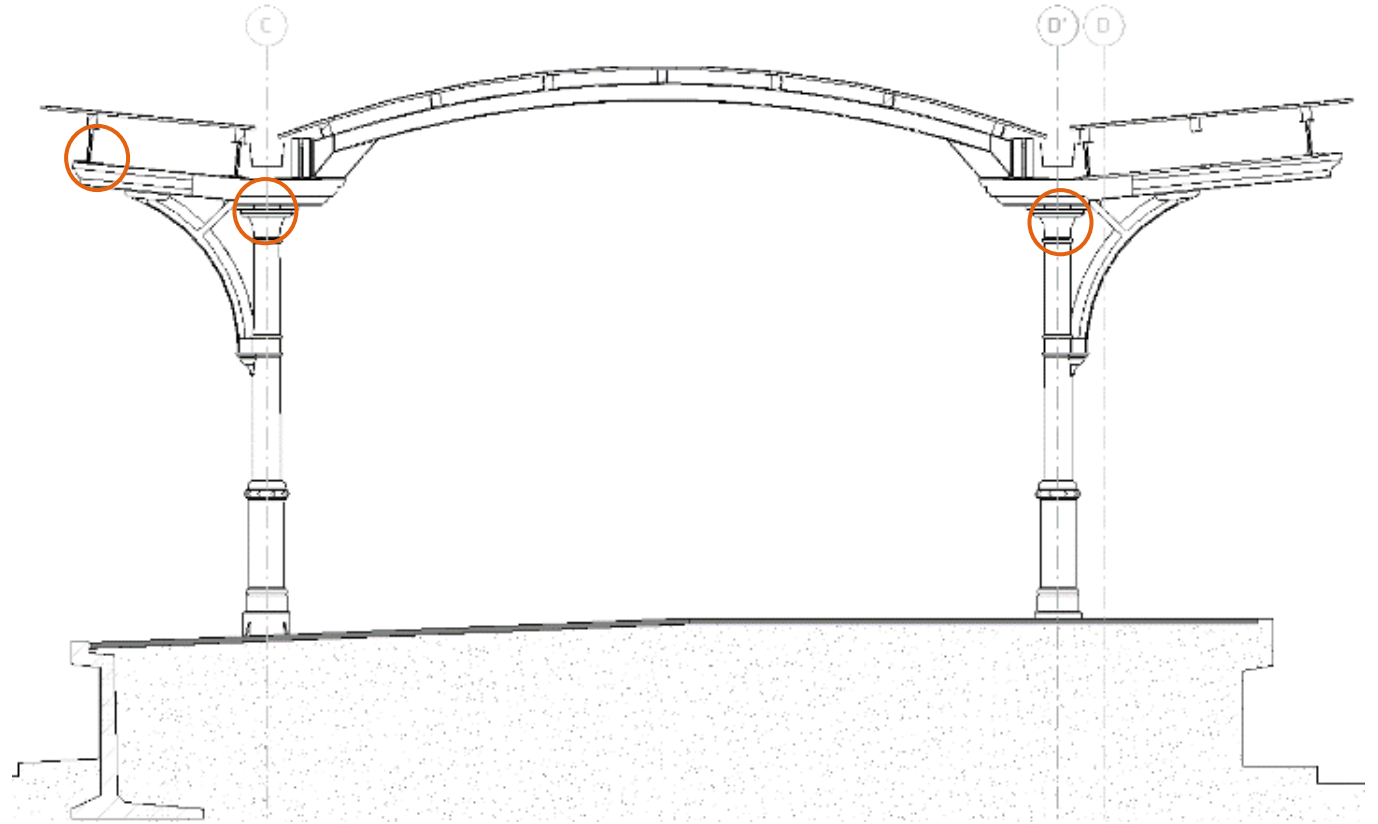
PERRONKAP PERRON 1 LAAG (340M)

- Kolomkop bevestigingen
- Eindopleggingen
- Spleetcorrossie

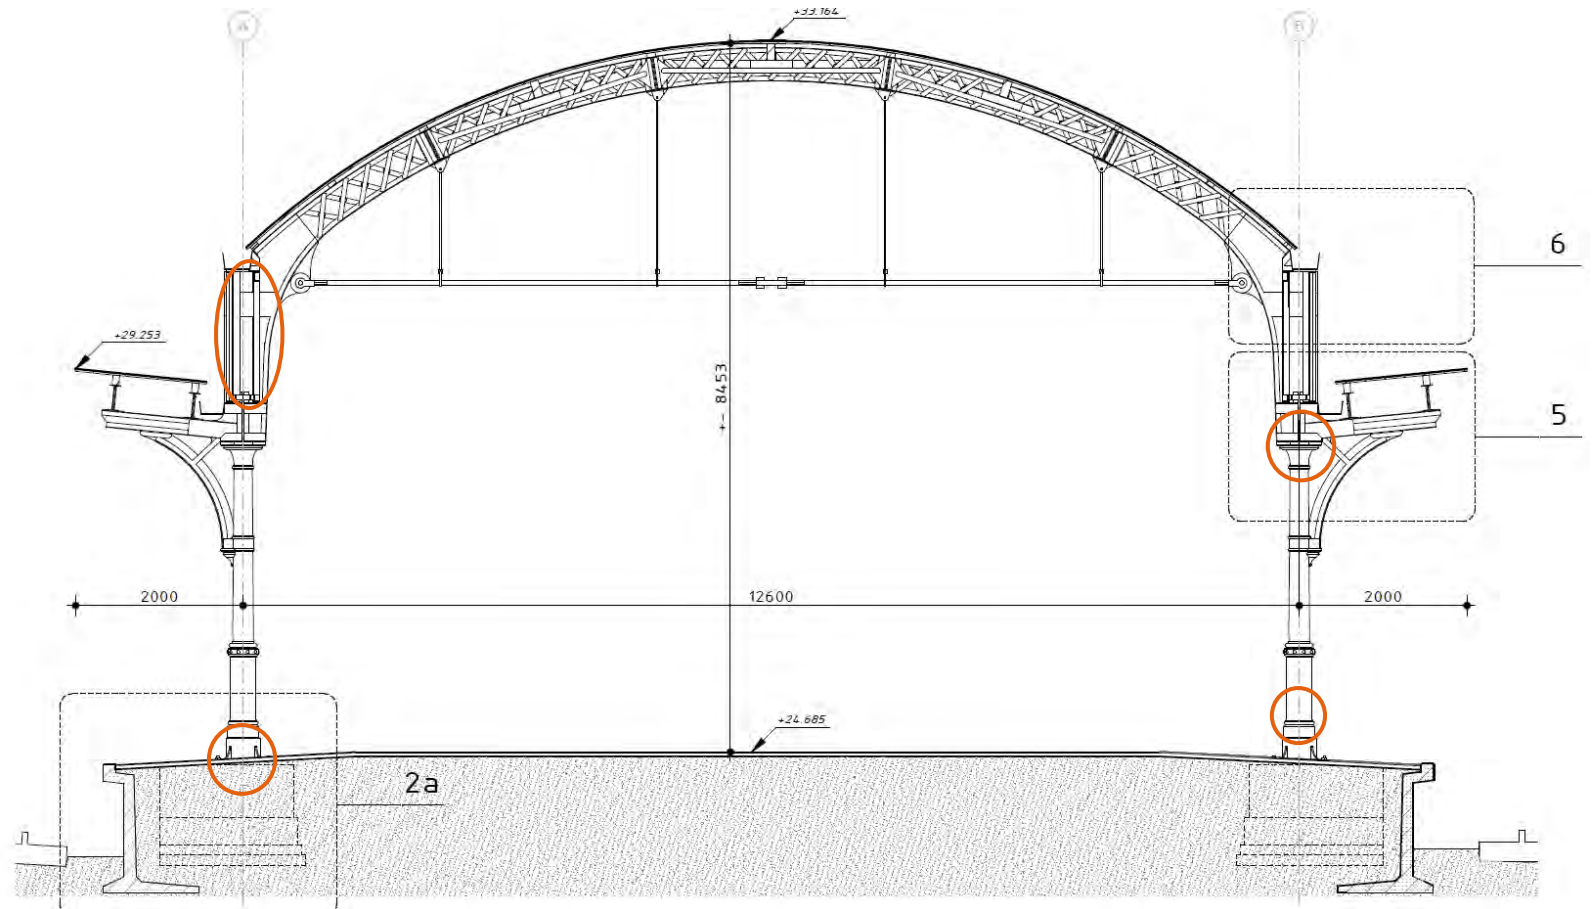
PERRONKAP EILANDPERRON 3-4 (340-50M)

- Gietijzeren kolomvoeten
- Windverbanden
- Scheefstand en verzakking
- Spleetcorrossie en overige
- Bevestiging spil is bijzonder aandachtspunt

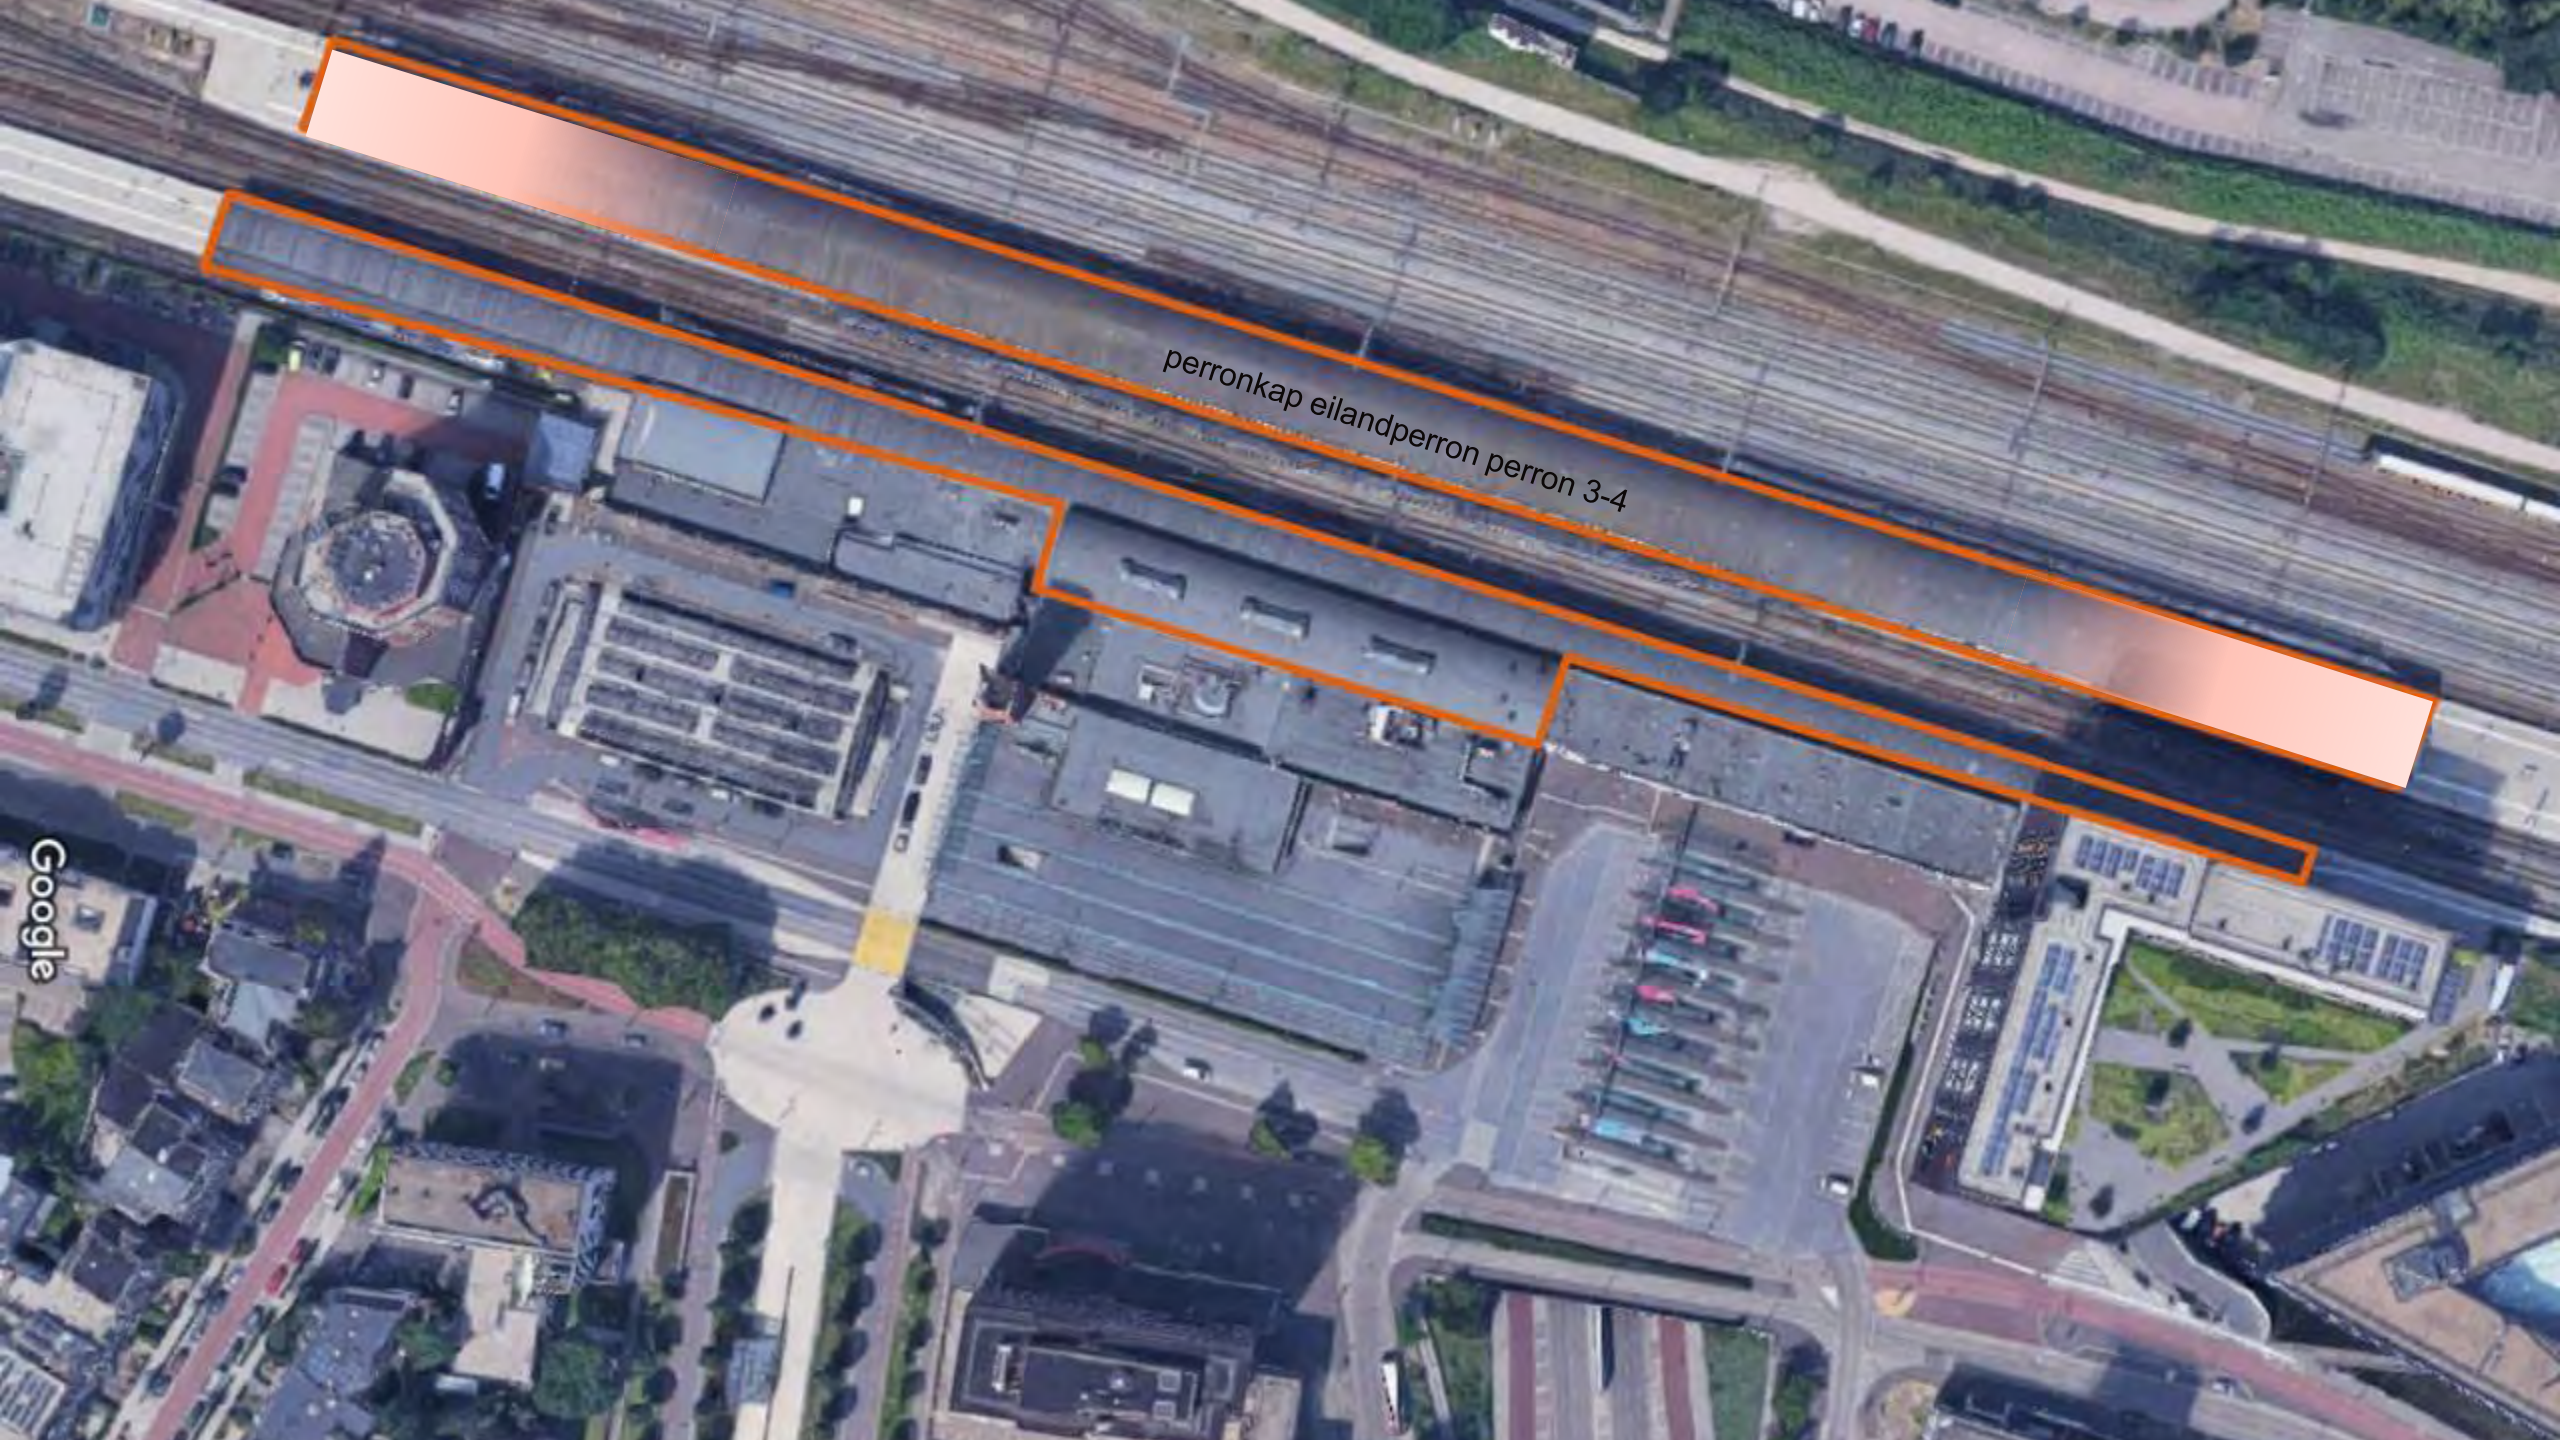
perronkap eilandperron perron 3-4

Gebroken kolomvoeten PERRON 3-4

- Kopspanten grotendeels niet meer verankerd
- Vanaf windkracht 9 bezwijksituatie

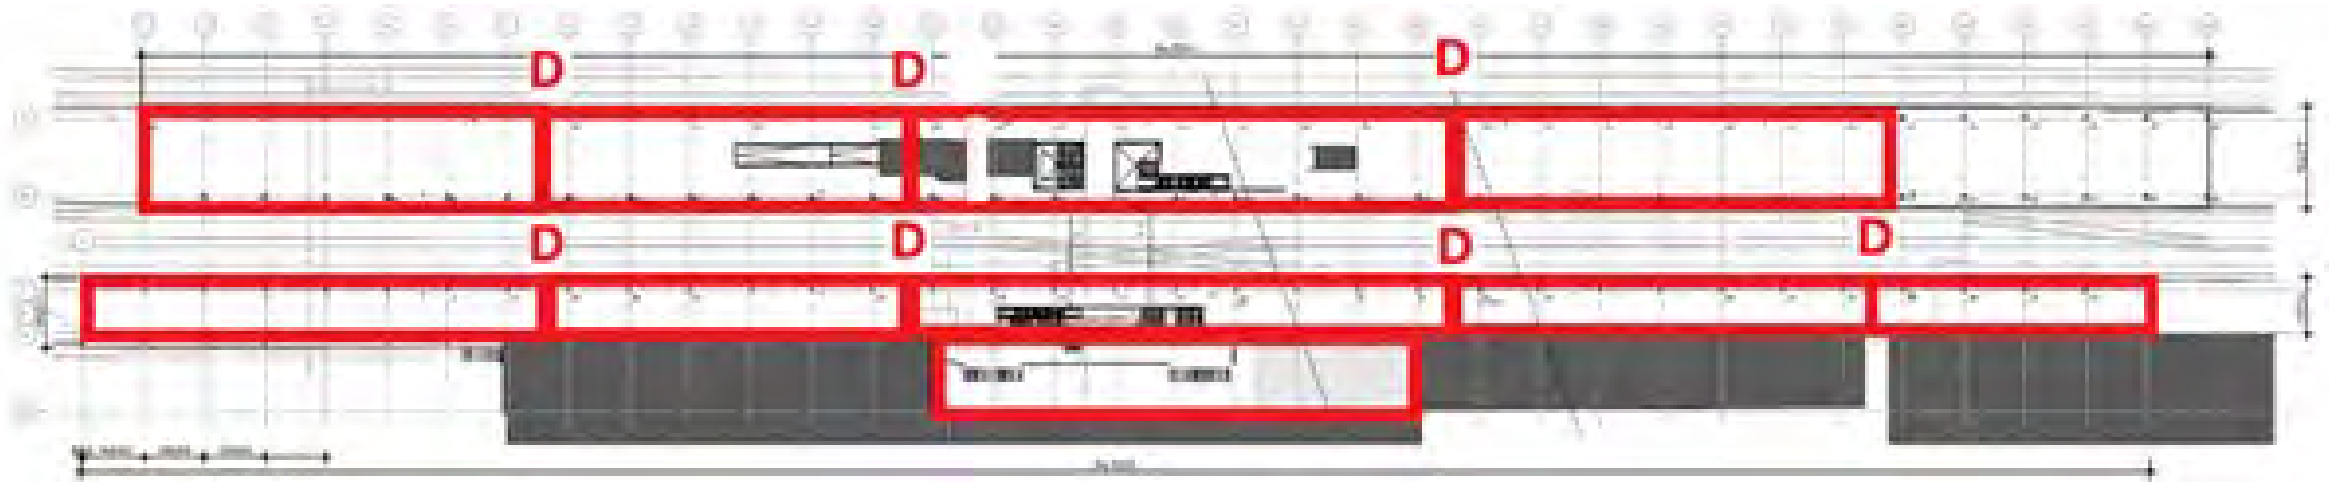
2. Toevoegen dilataties in de kappen:

$U(\max) = L \times \Delta T \times \alpha = 340\text{m} \times 40 \times 12 \times 10^{-6} \times 1000 = 163 \text{ mm}$. Dus beide zijden 82 mm.

Oplossing, om de ca 70/90 meter een dilatatie toepassen.

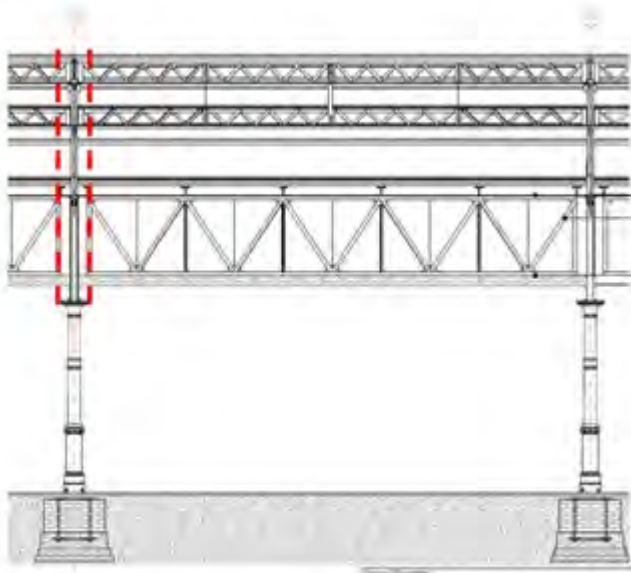
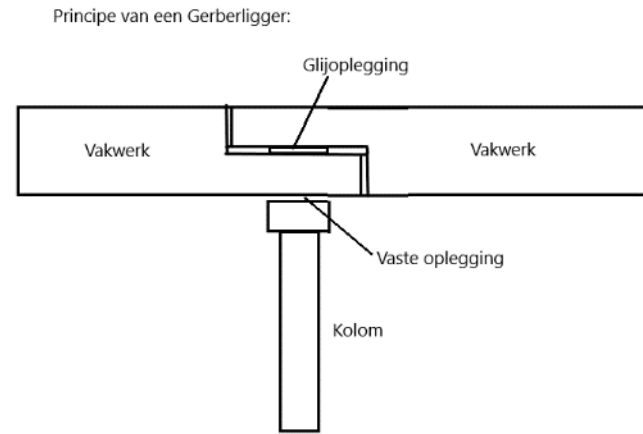
1. Tpv de spanten

1. Tpv de spanten:	2. Midden in het veld:
Onderhoudsonvriendelijker vanwege het toepassen van glij opleggingen	Geen bijzondere onderdelen nodig, dus ook onderhoudsvriendelijker.
Spanten dienen lokaal aangepast te worden, verbreed. Ingrijpende esthetische aanpassing.	Spanten hoeven niet te worden aangepast.
Stalen vakwerkgordingen moeten aangepast worden tpv de dilatatie.	Stalen vakwerkgordingen moeten gedeeld worden tpv de dilatatie, en tpv het spant een koppelplaat toevoegen voor de bovenrandkoppeling.

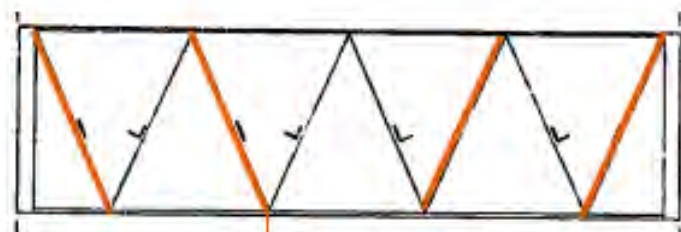
Nu moet er rekening worden gehouden met de windbelasting opwaarts.

Dit heeft consequenties voor de constructie. Deze zal verstevigd moeten worden.

Perron 1 → *strippen vervangen door L70x70x9*

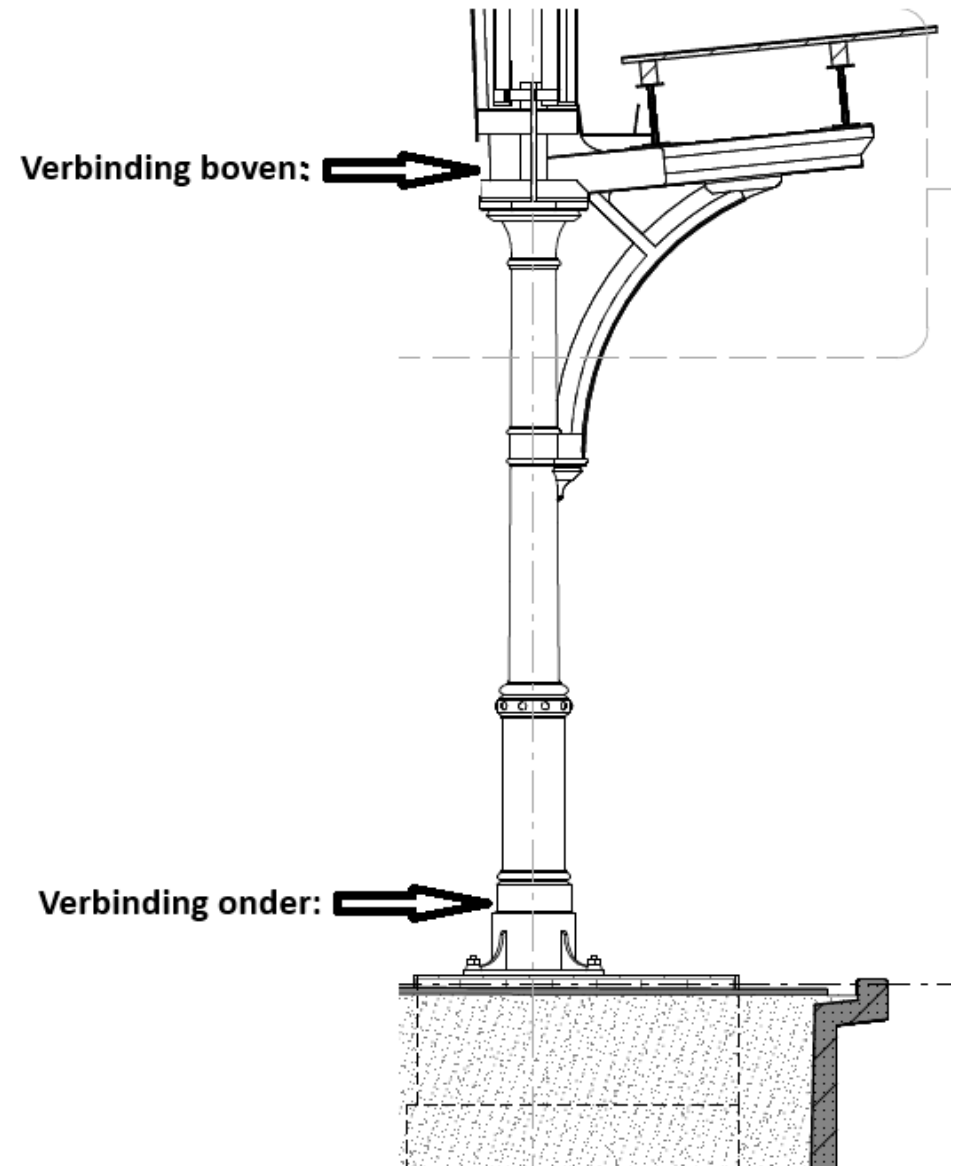
5. Bijzondere verbindingen.

Destructief onderzoek naar de gietijzeren kolom van perronkap 3/4 van station Nijmegen was nodig om 100% inzage te krijgen in twee verbindingen.

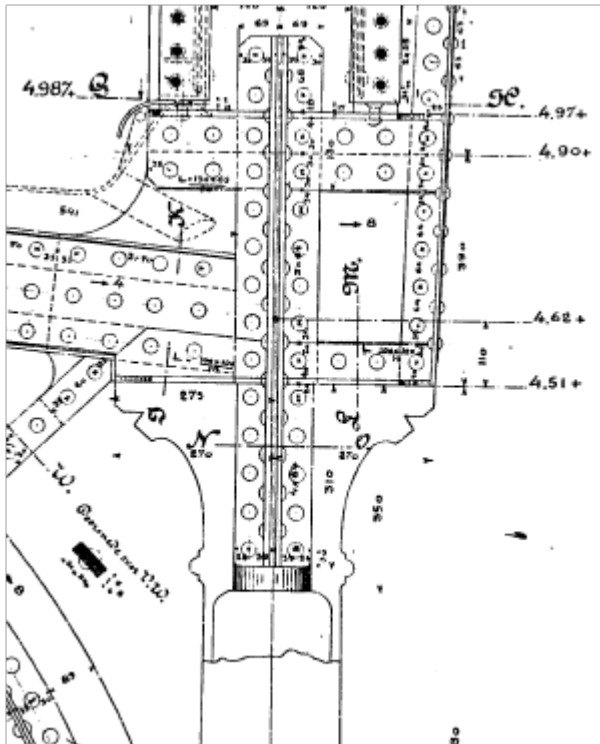
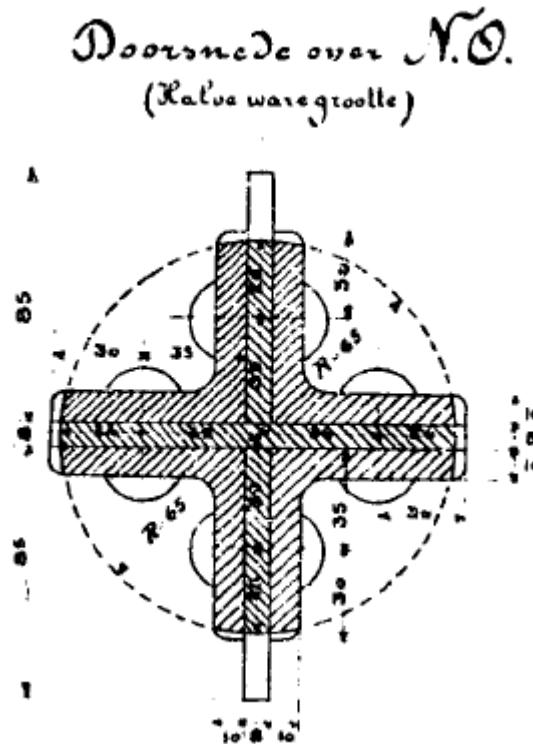
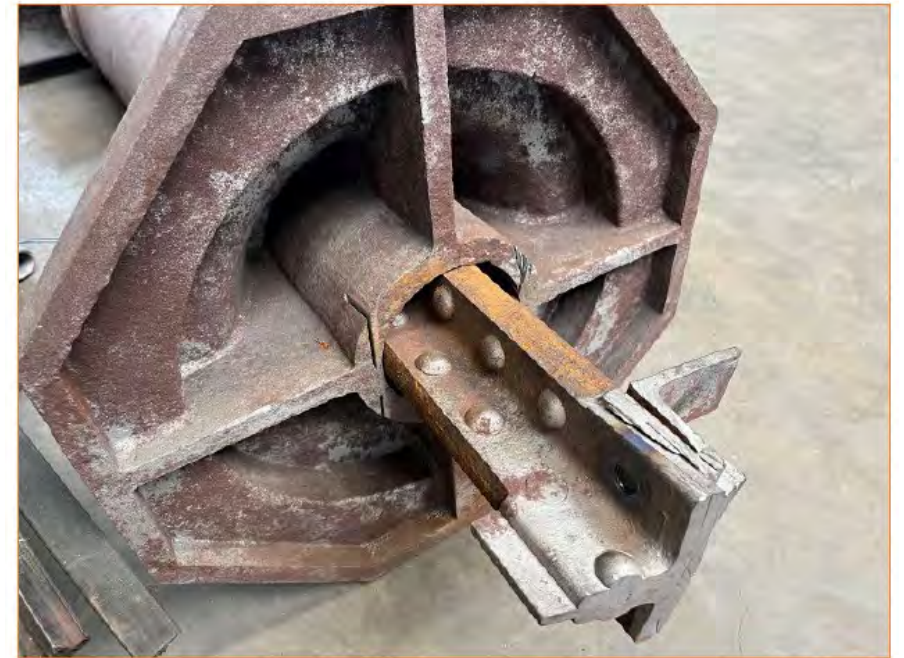
5. Bijzondere verbindingen. Ontleed in de werkplaats, vergelijking met de tekening en het stabiliteitssysteem:

Figuur 19, kruisstuk wat er in geschoven was, nog in een goede staat

Conservatief is deze verbinding scharnierend aangenomen in ons rekenmodel. Recentelijk is de werkelijke stijfheid van deze verbinding ook bepaald en ingevoerd in het rekenmodel. Verschil was slechts ca 5%.

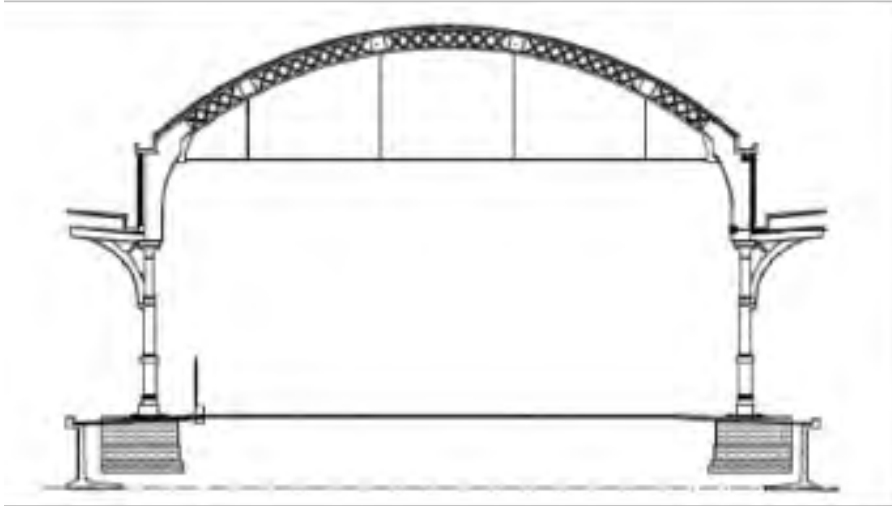
Huidige dwarsdoorsnede

7. Aanbrengen nieuwe treininformatiebebording vraag om een nieuwe ligger.
Hoe bevestigen deze aan de bestaande historische spanten zonder dat dit een negatieve invloed heeft.

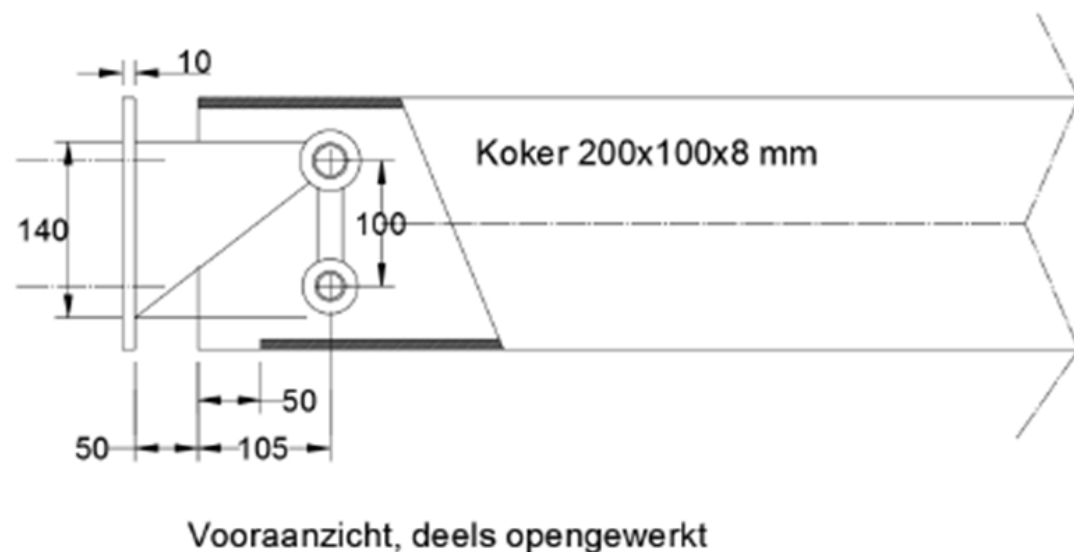
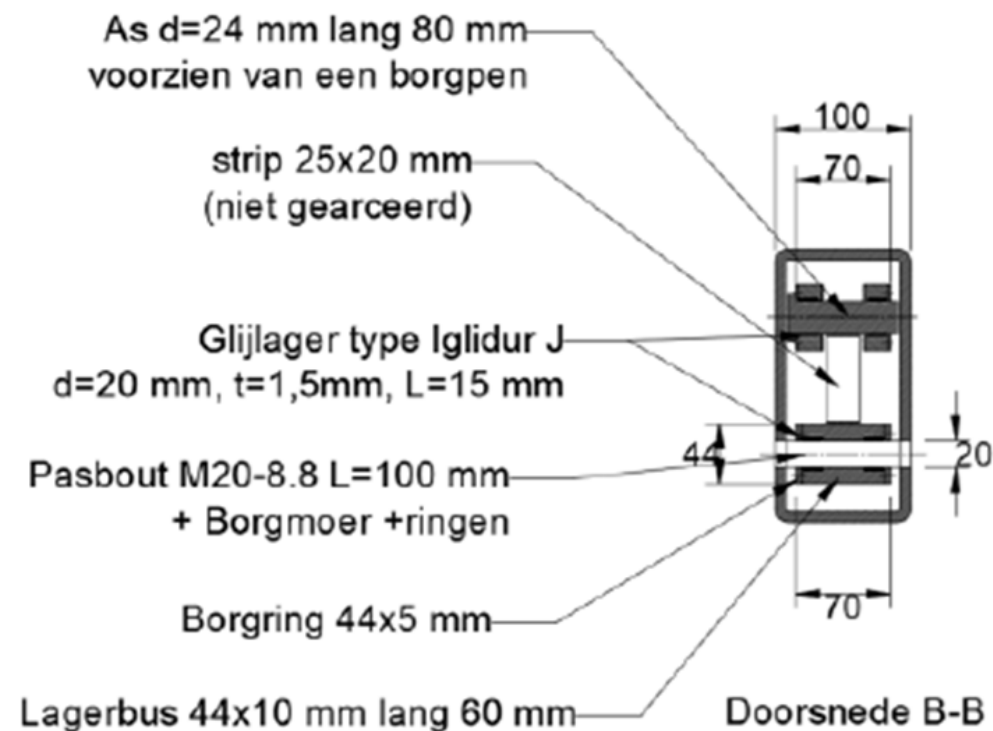
7. Aanbrengen nieuwe treininformatiebebording vraag om een nieuwe ligger.

Echter voorkom het maken van een trekband die het spant stijver maakt. Dus ...
Of een sleufgat of een dubbel scharnier.

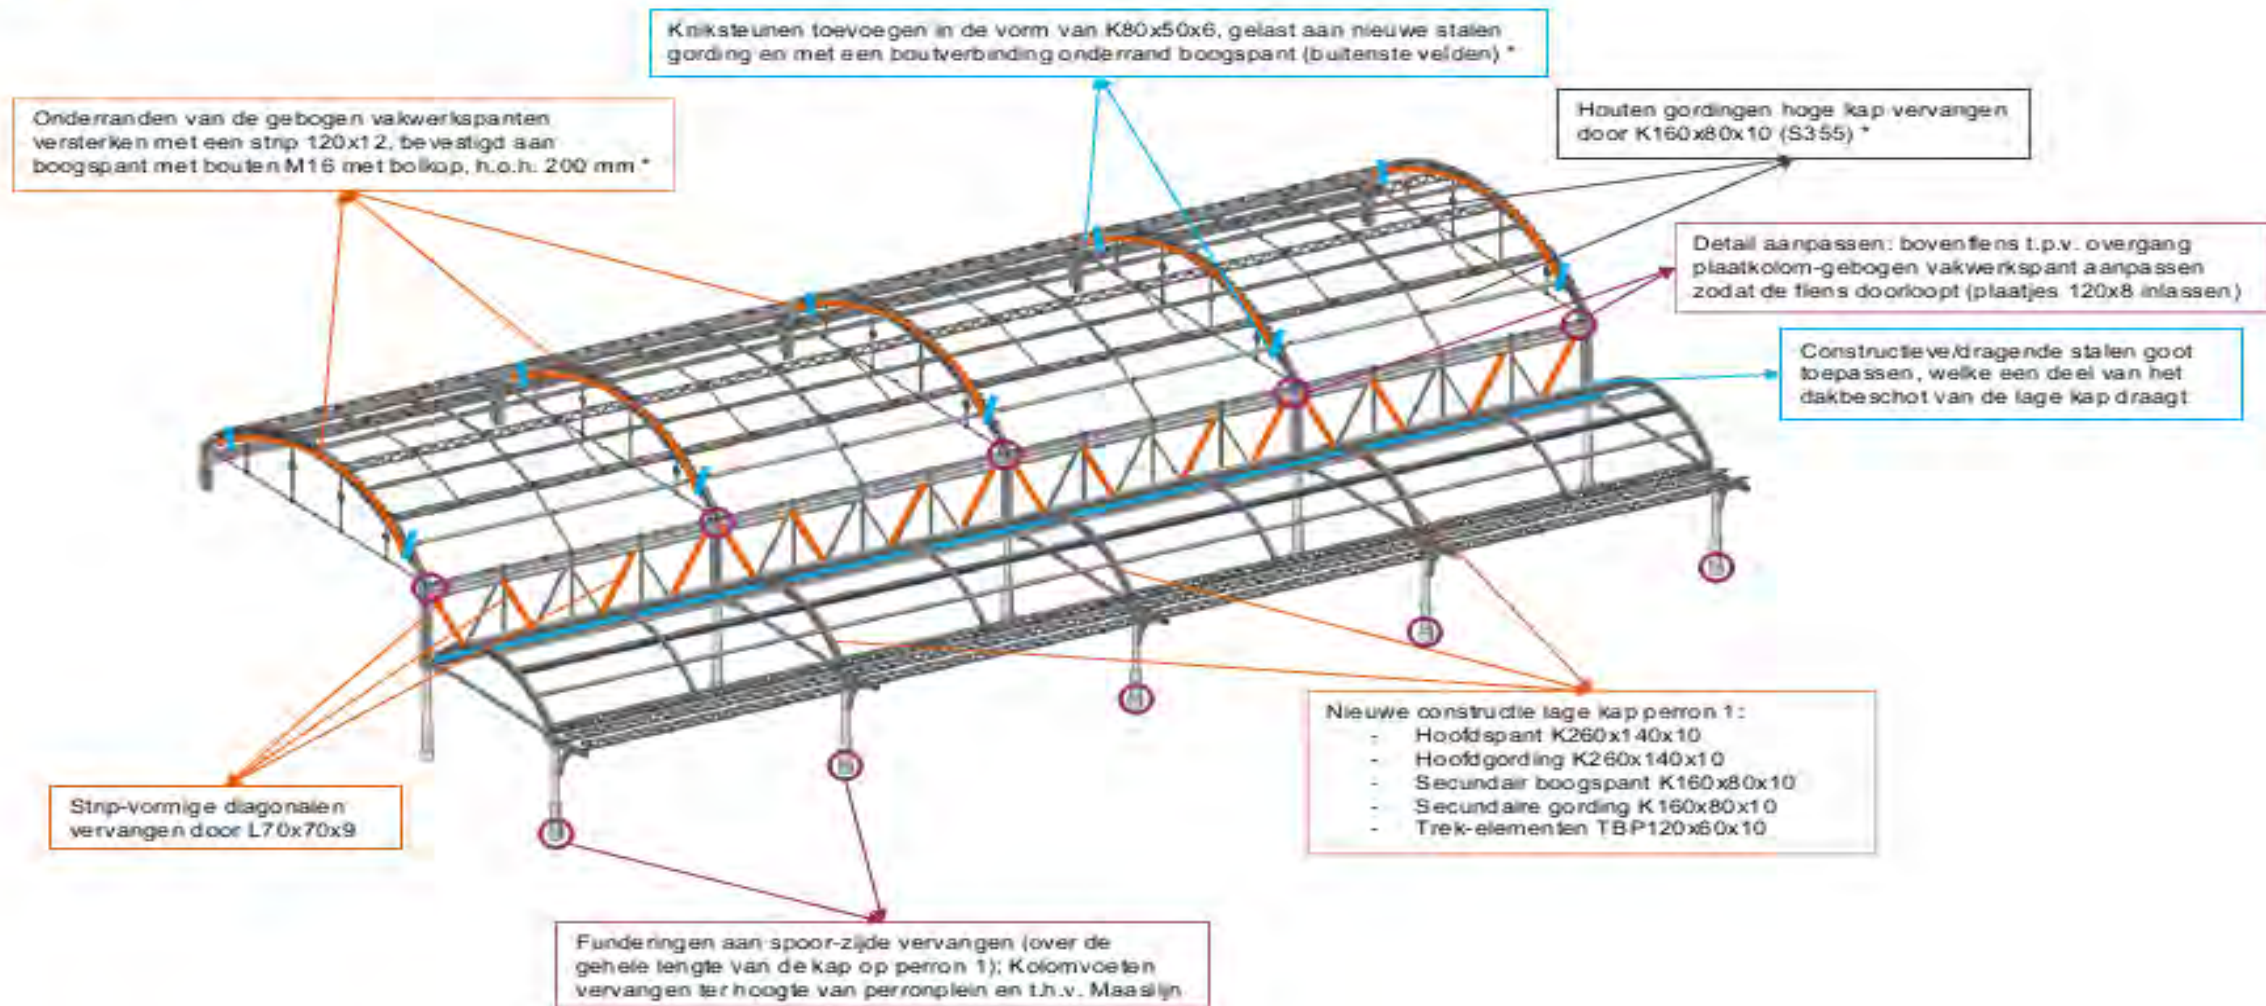
PERRON 1

* = Bij rekenen met verbouwnormen en een restlevensduur van 30 jaar zullen de originele onderranden van de gebogen vakwerkspanten en de bestaande houten gordingen voldoen op sterkte en stabiliteit. Tijdens uitvoering van PHS en realisatie van perronkap 1 laag kunnen deze versterkingen daarom kunnen achterwege gelaten worden. De situatie dient dan wel uiterlijk in 2052 alsnog verbeterd te zijn en/of voor die tijd opnieuw te worden beoordeeld.
