Forensic engineering

een vak voor specialisten

Huibert Borsje

Forensic engineering: onderzoek dat er echt toe doet

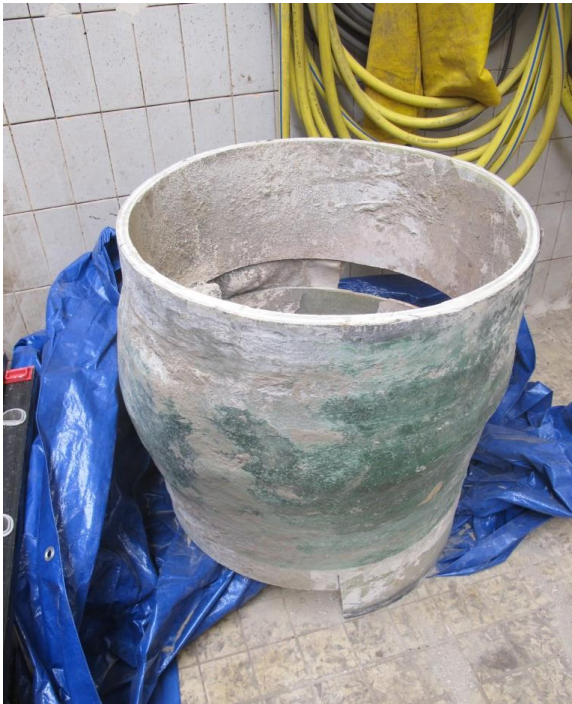
Uitgenomen deel met lekkage

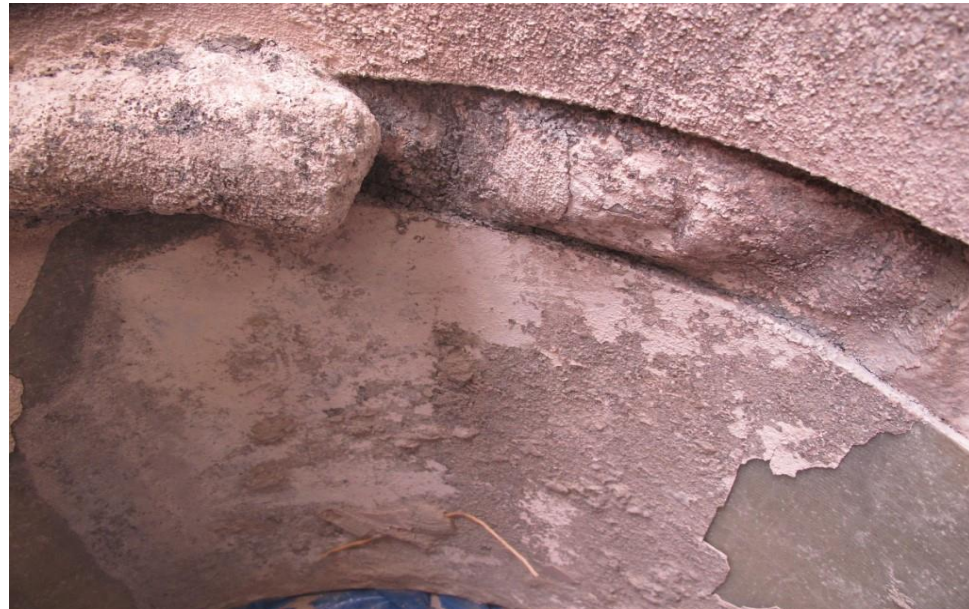
Scaling op binnenzijde leiding loopt onbeschadigd door over voeg

Geen beweging in leiding en dus geen probleem vanuit bodem
maar probleem met voegafdichting

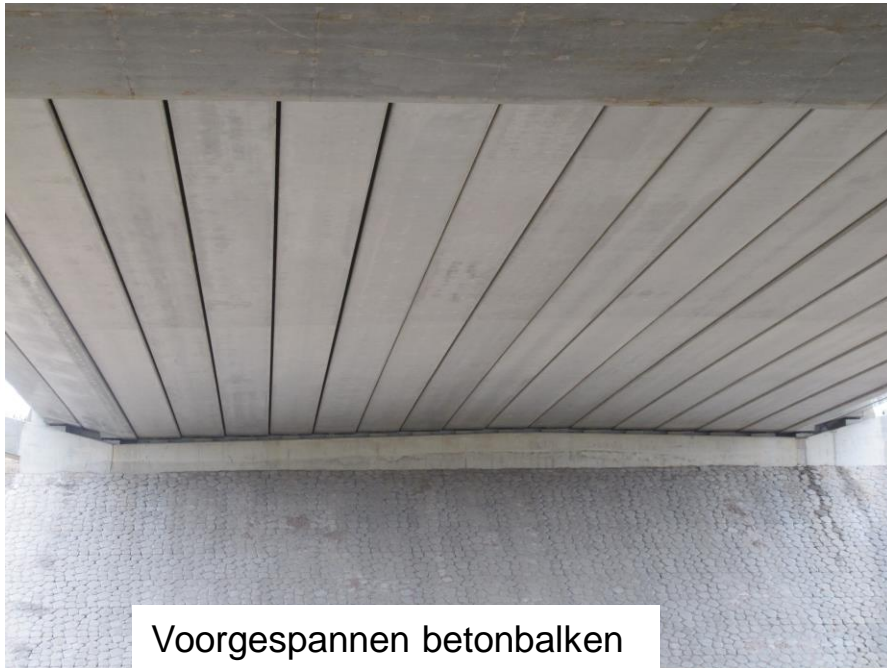
Langsscheuren in onderzijde balken

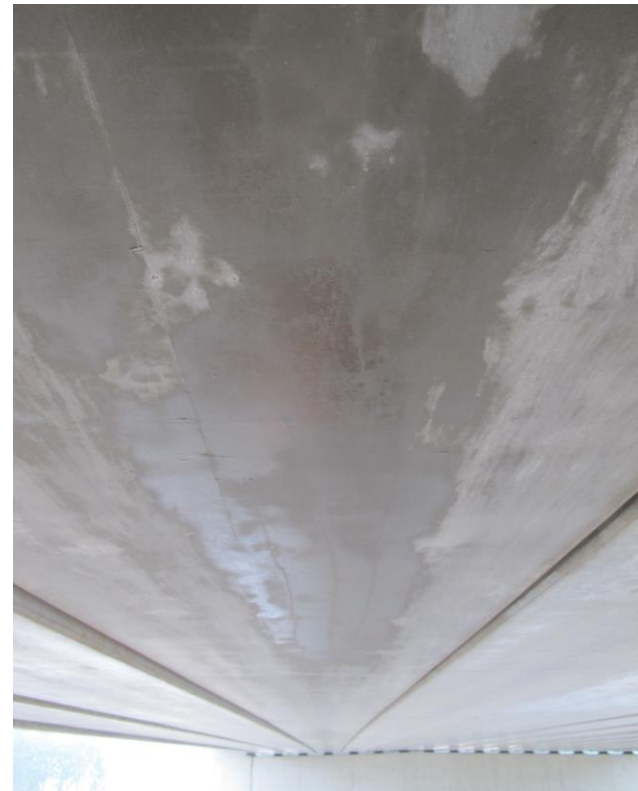
Nadere inspectie vanuit hoogwerker

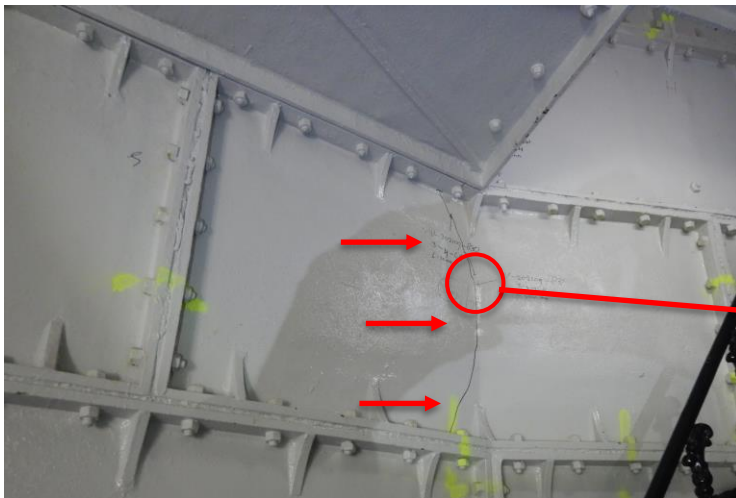
Constructeur:

“De scheurgroeisnelheid in de wand is hoog en niet beheerst (progressieve toename in aantal en groeisnelheid)”

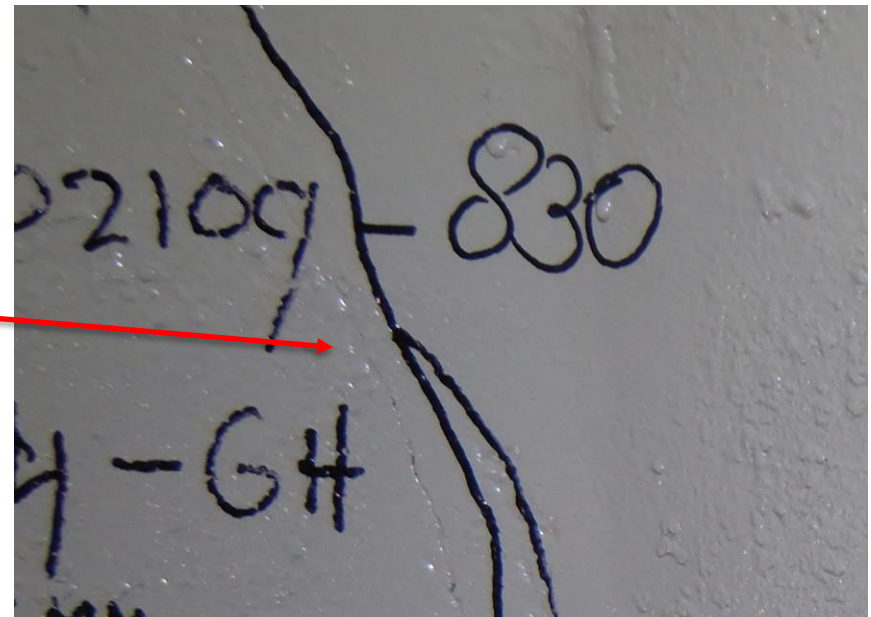
Coating zit in scheur → scheur al aanwezig ten tijde van coaten (20 jaar geleden)

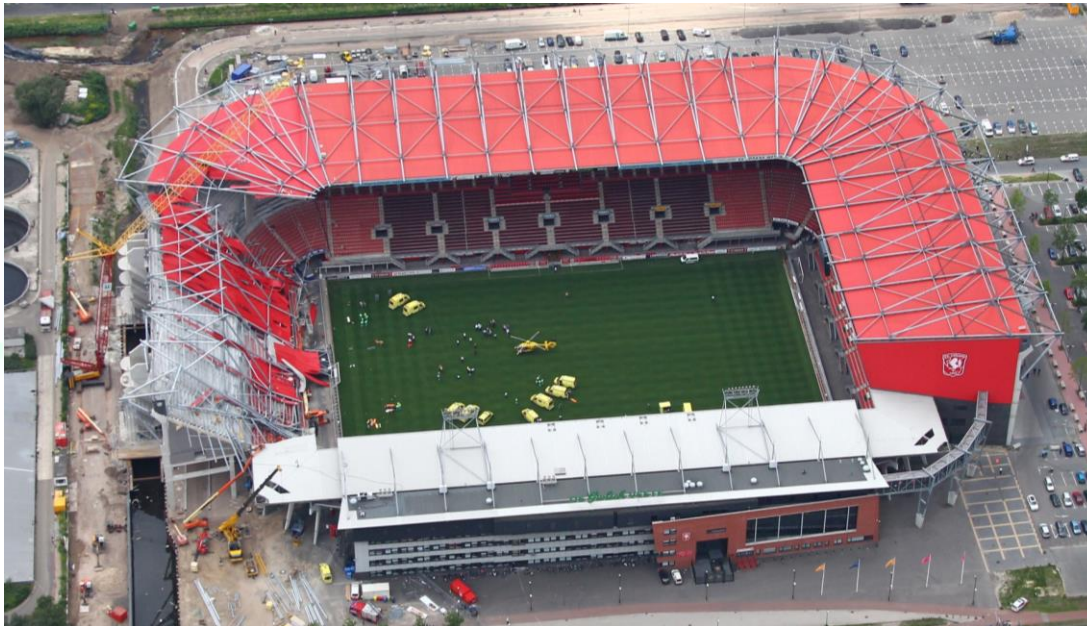
- Een hoofdspant moet bezwijken, anders heb je een gedeeltelijke instorting

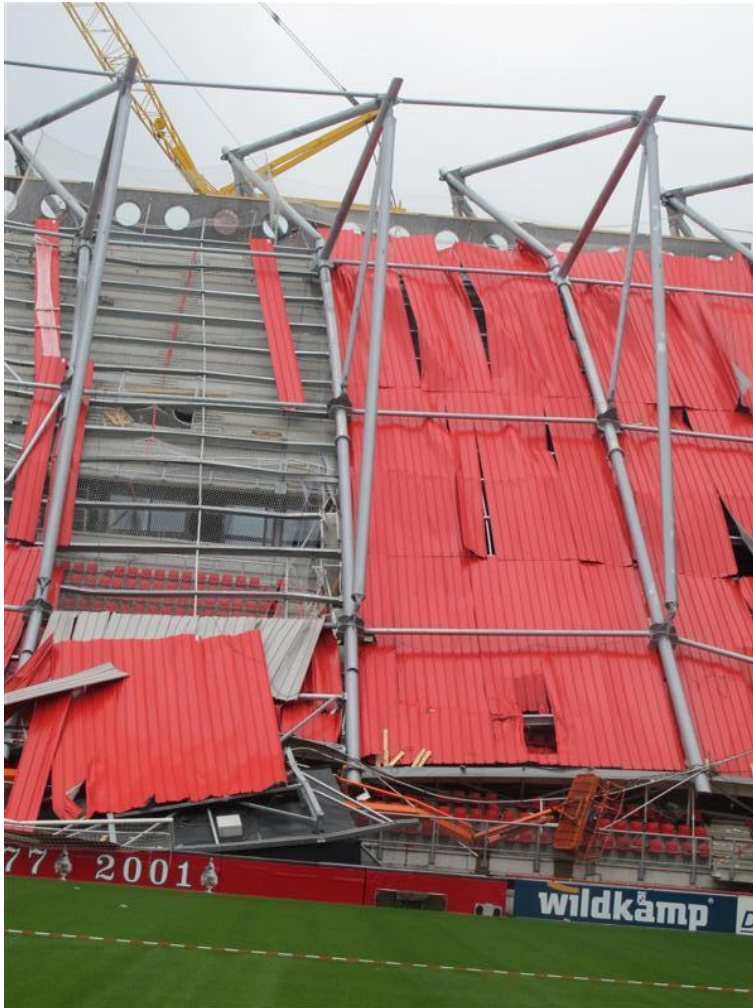
- Twee mogelijke basismechanismen voor het bezwijken van een hoofdspant:
 - Bezwijken uit het vlak (omvallen)
 - Bezwijken in het vlak

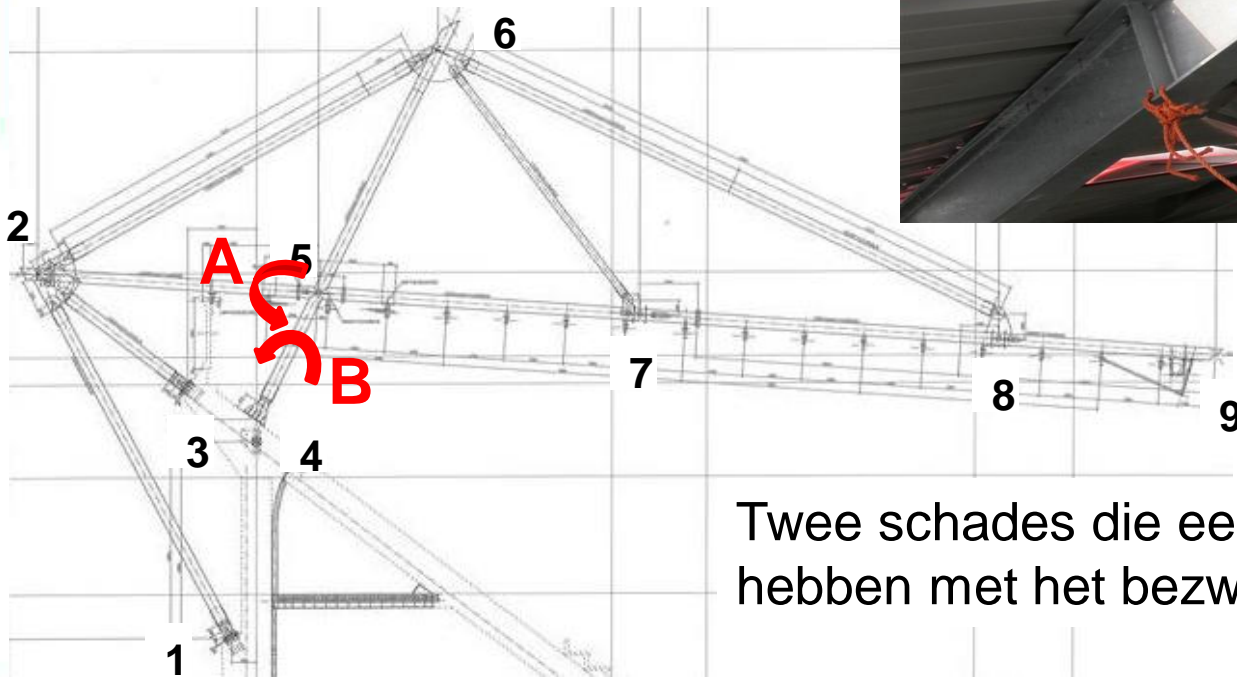
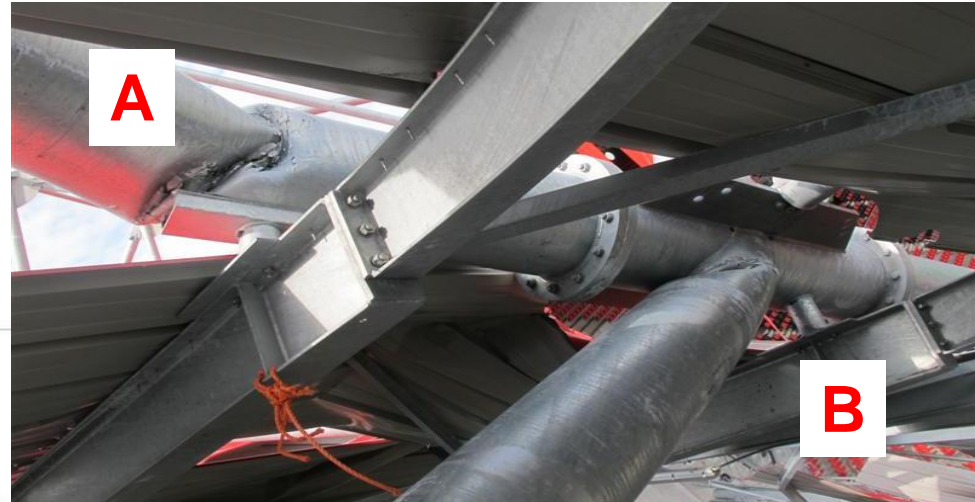
Twee schades die een relatie kunnen hebben met het bezwijken

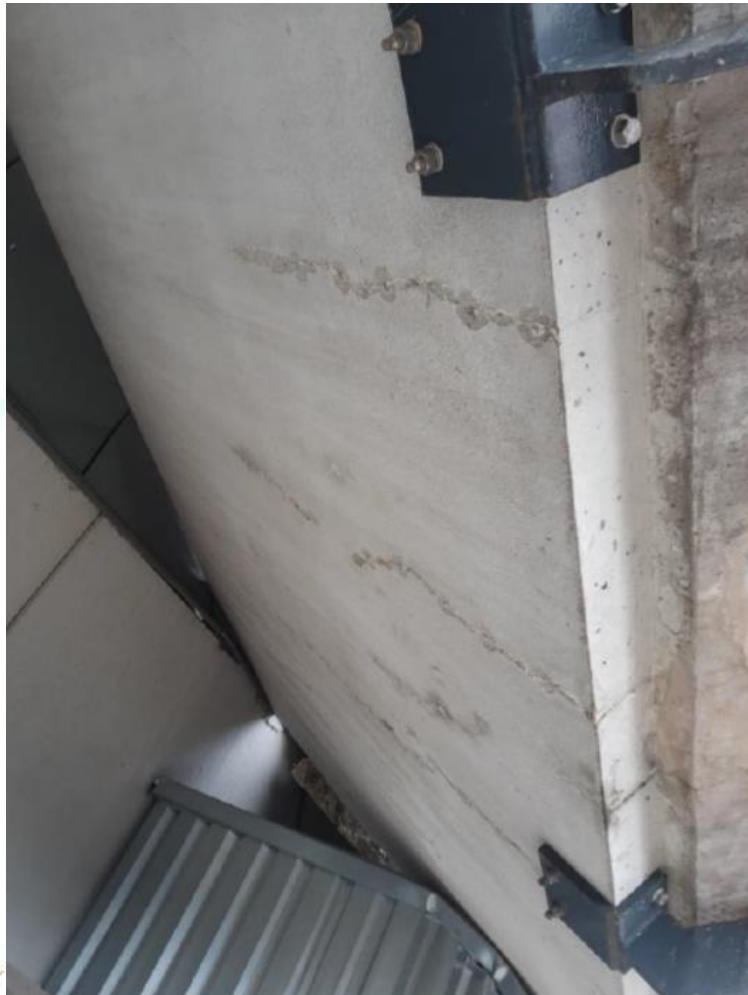
- Detailanalyse van de schade:
 - Relatief veel scheuren
 - Merendeel geïnjecteerd

Figuur 16: In het verleden uitgevoerde herstelwerkzaamheden aan bezwaken tribune-element.

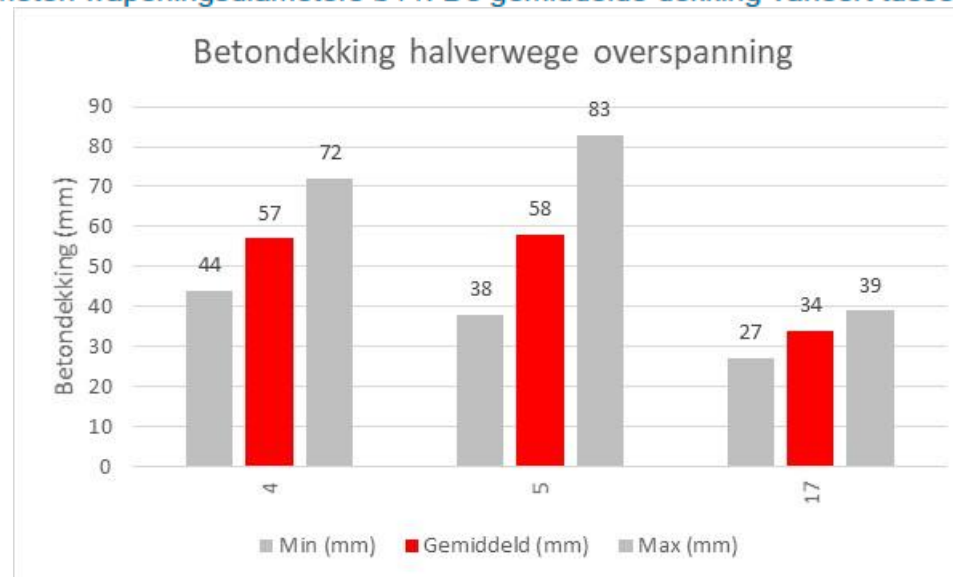
Dekking en hart-op-hart afstanden wapening

Van het bezwaken element zijn geen directe inmetingen gedaan van de dekking en de hart-op-hart afstanden. Daarentegen zijn wel kernen geboord waarvan de wapeningsdiameter en dekking gerapporteerd zijn, zie hiervoor bijlage A6. De informatie over de dekking en wapening is zeer beperkt en onvoldoende om de gehele wapening te controleren. Daarnaast zijn van 24 niet bezwaken tribune-elementen de wapening en de dekking ingemeten, zie eveneens bijlage A6. Daaronder bevindt zich ook een TR04 element die gelijke basiswapening heeft. De scanlijn 1, 2 en 3 leveren respectievelijk een hart-op-hart afstand van 149, 150 en 152 mm op, een totaal van 18 wapeningstaven in langsrichting. Bij alle drie de scans zijn de gemeten wapeningsdiameters $\varnothing 11$. De gemiddelde dekking varieert tussen de 47 en 57 mm tussen de scans.
